SOCIEDAD MEXICANA DE INGENIERÍA SÍSMICA, A. C.

# REPORTE

## PRELIMINAR DE DAÑOS (VIRTUAL)

Sismo de Myanmar  
del 28 de marzo de 2025

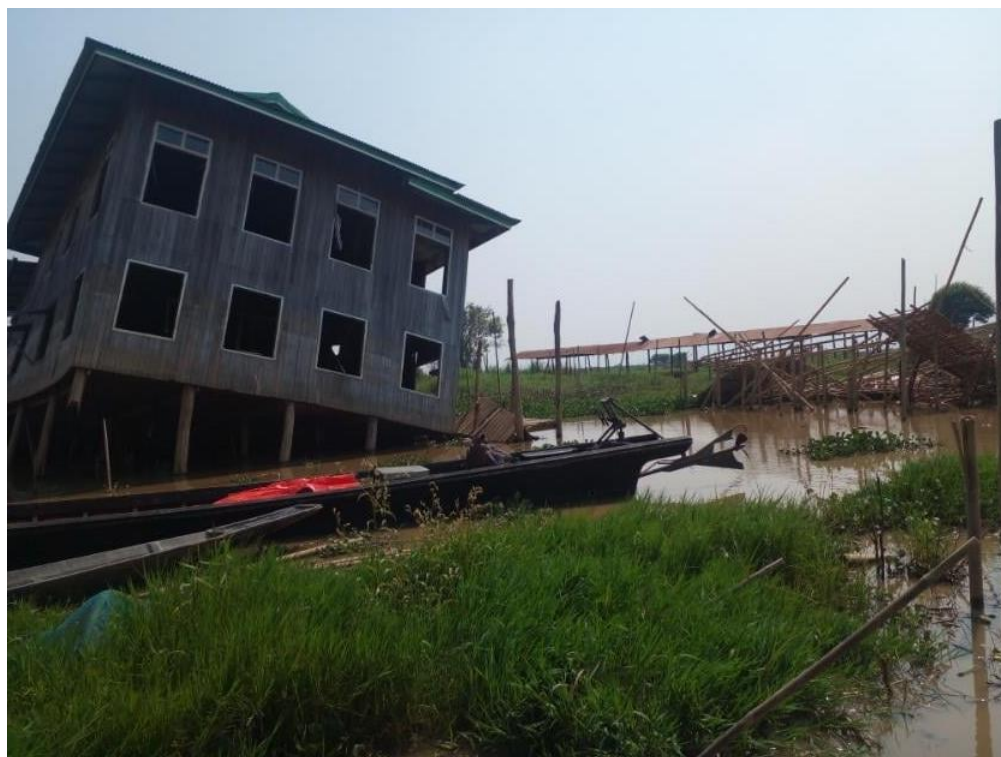
Figura 3.10. Licuación del suelo en un edificio desplantado en un depósito totalmente saturado (<https://www.facebook.com/photo?fbid=1028577946036478&set=pcb.1028578072703132>)

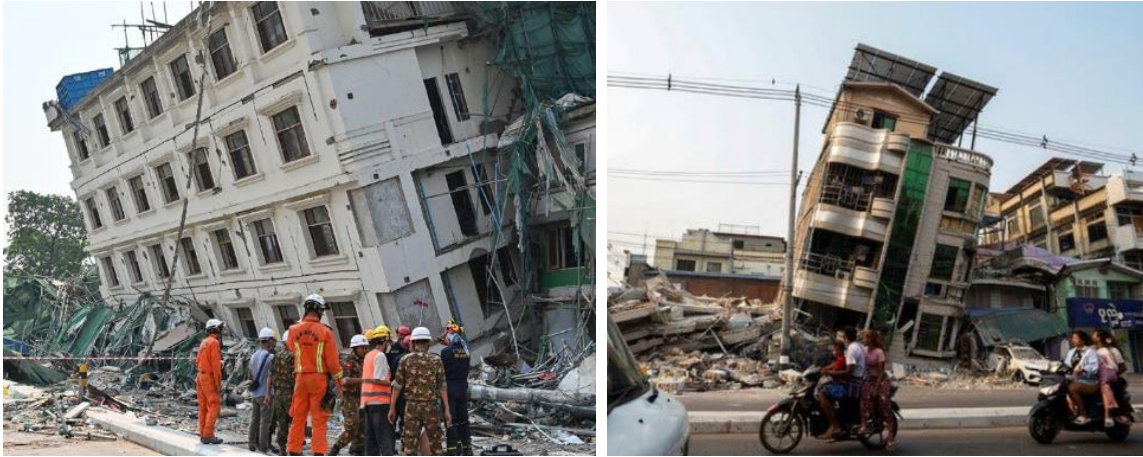
*Figura 3.12. Edificios colapsados por posible licuación del suelo*

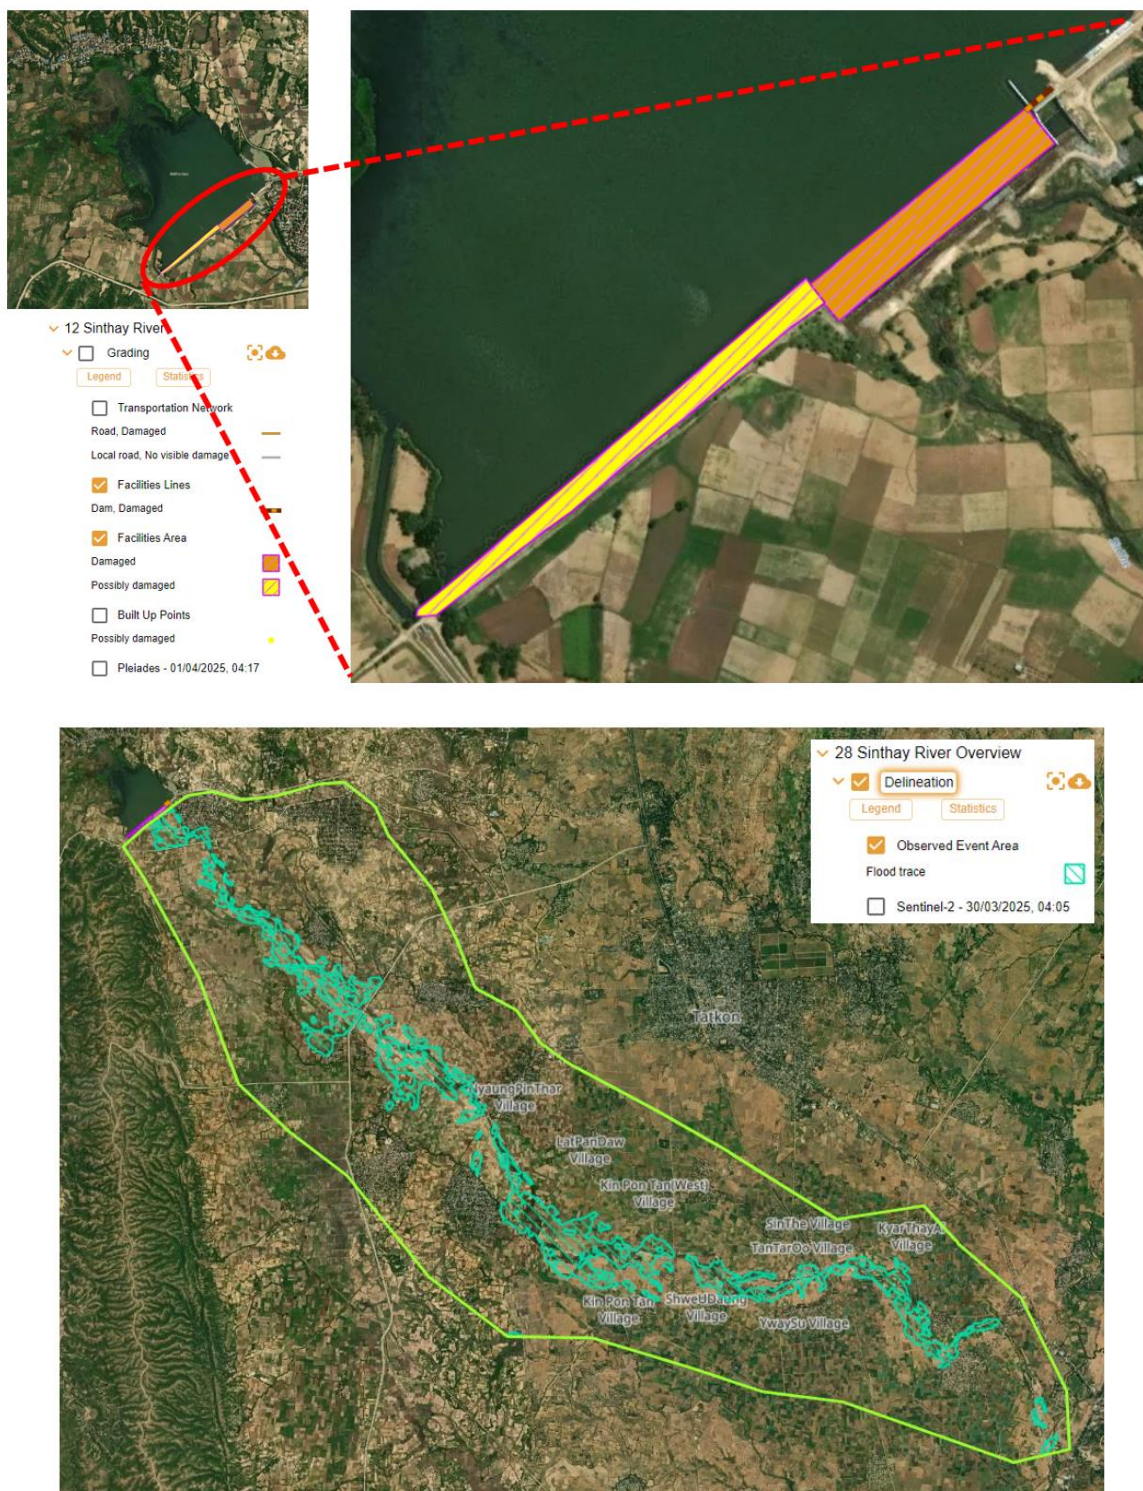
- **Vínculo con la falla de la infraestructura:** La observación de licuación en las llanuras de inundación del Irrawaddy [17] proporciona un mecanismo directo que se vincula con fallas críticas de infraestructura como el colapso del Puente de Ava. El puente estaba cimentado en sedimentos susceptibles a la licuación [17]. La pérdida de resistencia del suelo debida a la licuación es la causa geotécnica primaria más probable de su colapso, ya sea por falla de la capacidad portante de las cimentaciones, asentamiento excesivo, o desplazamiento lateral de las márgenes del río que socavaron los estribos o pilas [4], Figura 3.14.

Figura 3.14. Falla del vertedero de derivación del río Sinthay (arriba) en Tatkone, Naypyidaw, sismo M7.7 de Mandalay del 28 de marzo de 2025 y escurrimiento hacia el antiguo cauce (abajo)

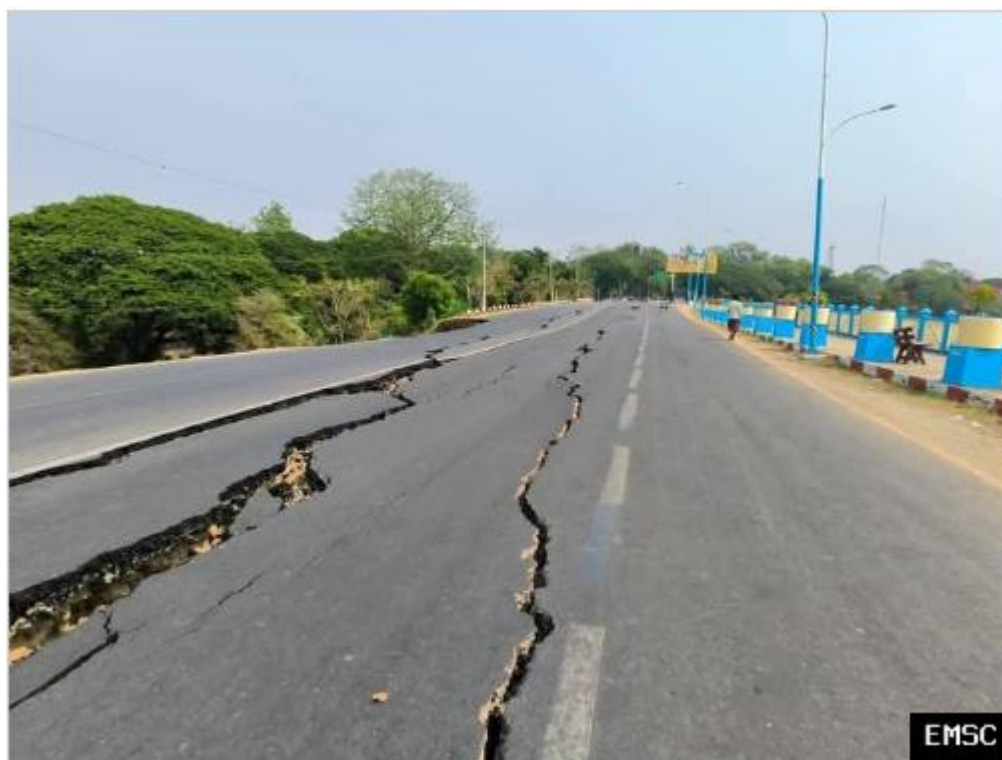
Figura 3.16. Deslizamiento en carretera a 123 km del epicentro, Meiktila, Myanmar  
([https://emsc.eu/Special\\_reports/?id=352](https://emsc.eu/Special_reports/?id=352))

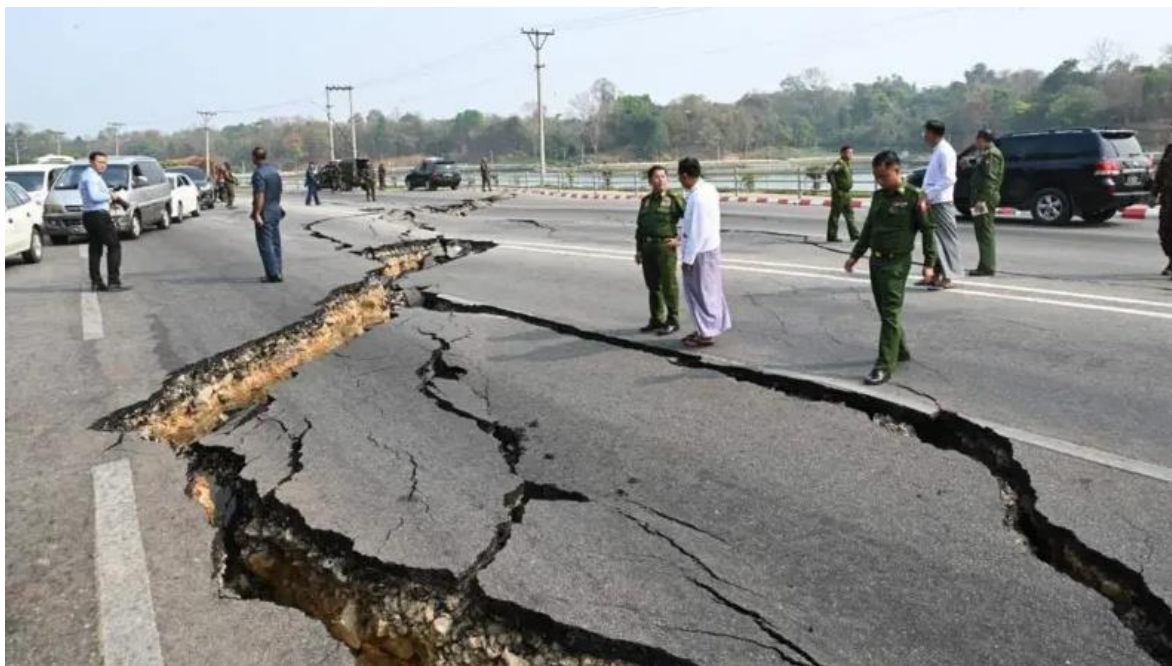
*Figura 3.17. Carretera agrietada captado en la capital de Myanmar (BBC, 2025)  
(<https://rapidmapping.emergency.copernicus.eu/EMSR798/reporting>)*

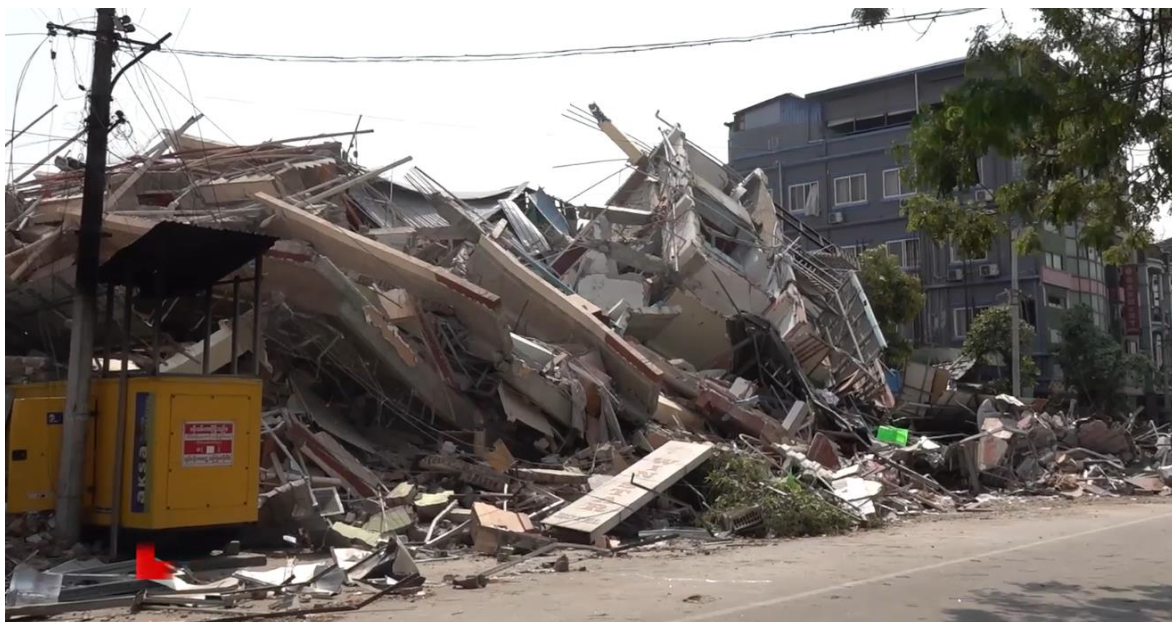
Figura 3.19. Efecto de la amplificación de la onda sísmica de la roca basal a la superficie del terreno, colapso de un edificio en Mandalay  
([https://en.wikipedia.org/wiki/2025\\_Myanmar\\_earthquake#/media/File:2025\\_Myanmar\\_earthquake\\_damage\\_in\\_Mandalay\\_\(1\).png](https://en.wikipedia.org/wiki/2025_Myanmar_earthquake#/media/File:2025_Myanmar_earthquake_damage_in_Mandalay_(1).png))

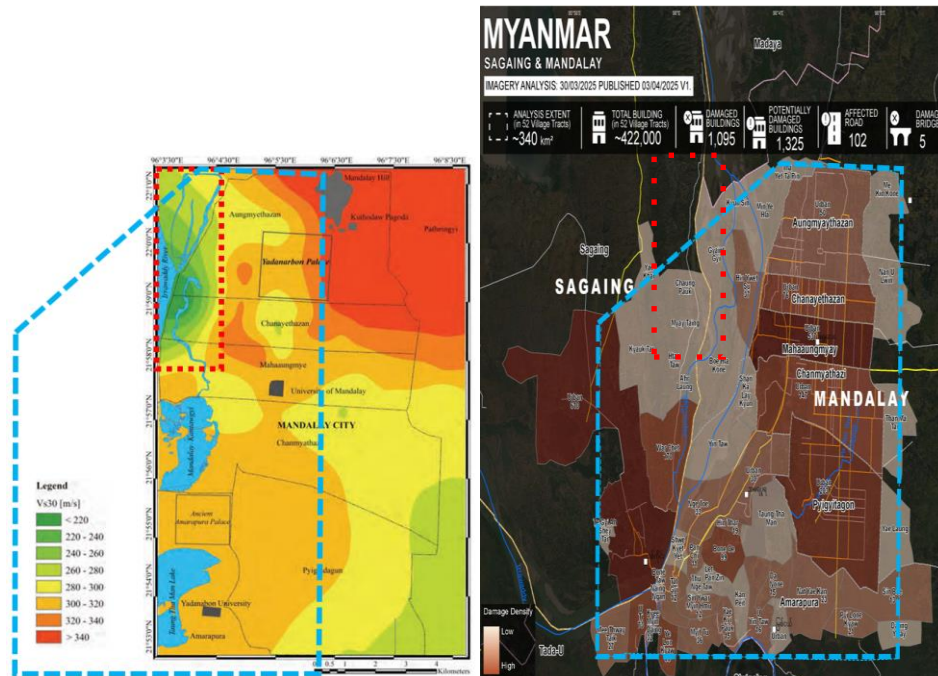
Figura 3.25. Concentración de daños severos y colapsos de edificios en áreas mapeadas con bajo Vs30 (línea punteada roja) y alto potencial de licuación

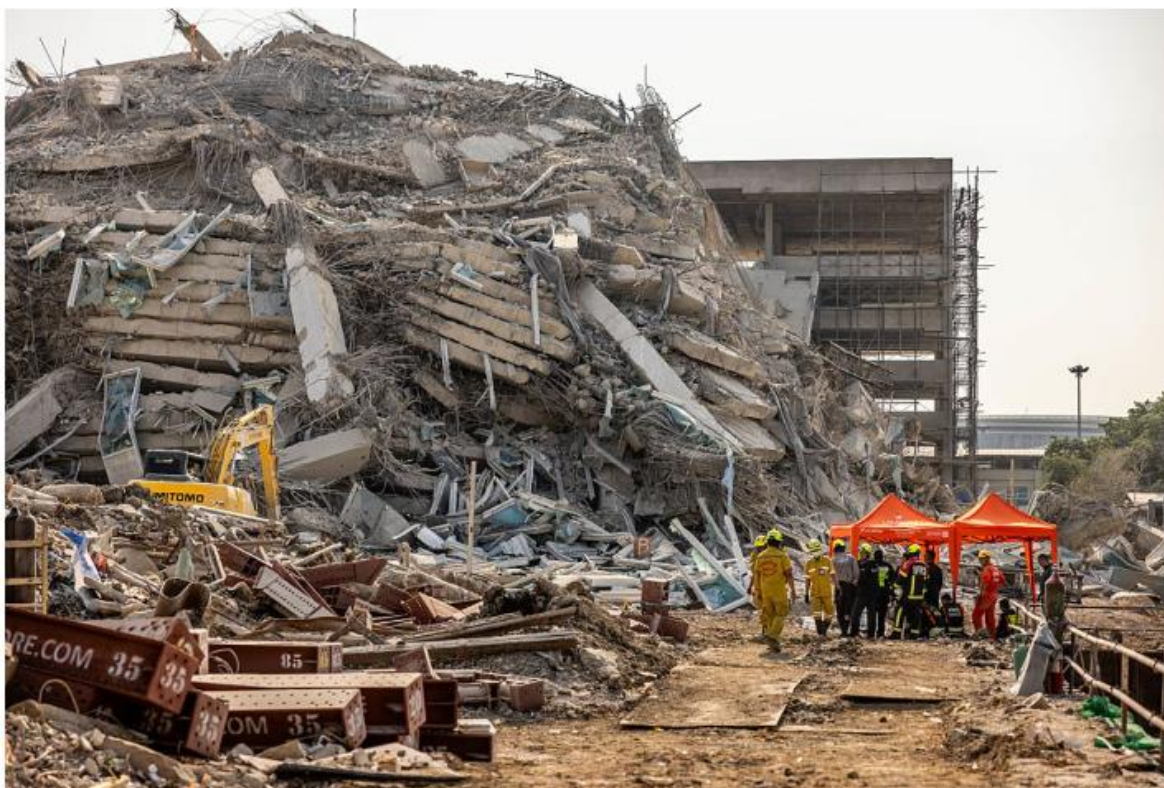
*Figura 3.21. Colapso de un edificio en construcción en el área de Chatuchak, en Bangkok, Tailandia, luego del terremoto de Myanmar del 28 de marzo de 2025 (Lauren DeCicca/Getty Images)*

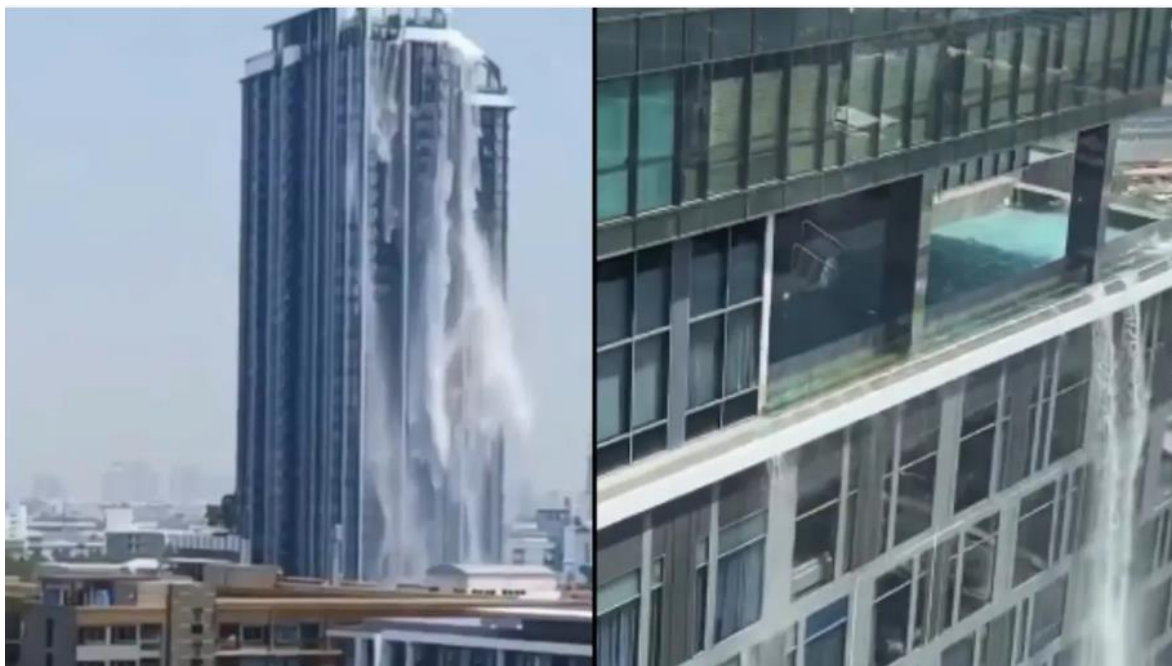
*Figura 5.2. Imágenes obtenidas de un video del terremoto captura la piscina infinita de la azotea de Bangkok convertida en cascada*

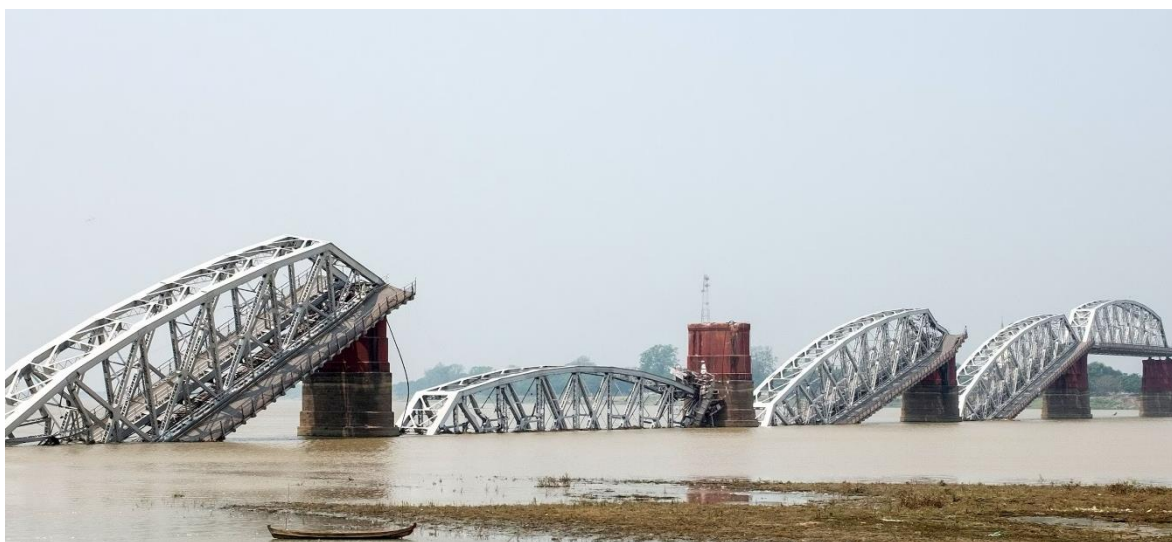
- **Puentes:** El daño más representativo fue el colapso total del histórico Puente de Ava (Inwa), una estructura de 90 años de antigüedad que cruzaba el río Irrawaddy conectando Sagaing y Mandalay [17]. También se reportaron daños en otros puentes, incluyendo dos en la autopista Yangon-Naypyidaw [3]. Informes posteriores indicaron un total de 25 puentes dañados y uno destruido [3].

*Figura 6.2. Puente Ava después de colapsar debido al sismo de Myanmar.*

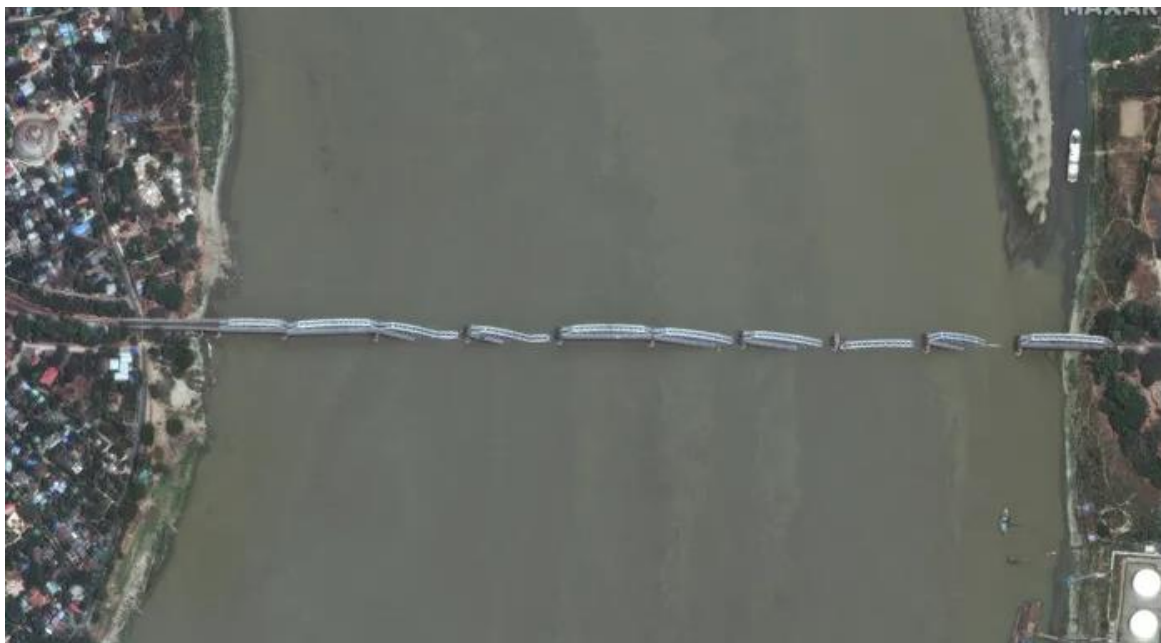
*Figura 6.3. Vista aérea del puente Ava después de colapsar.*

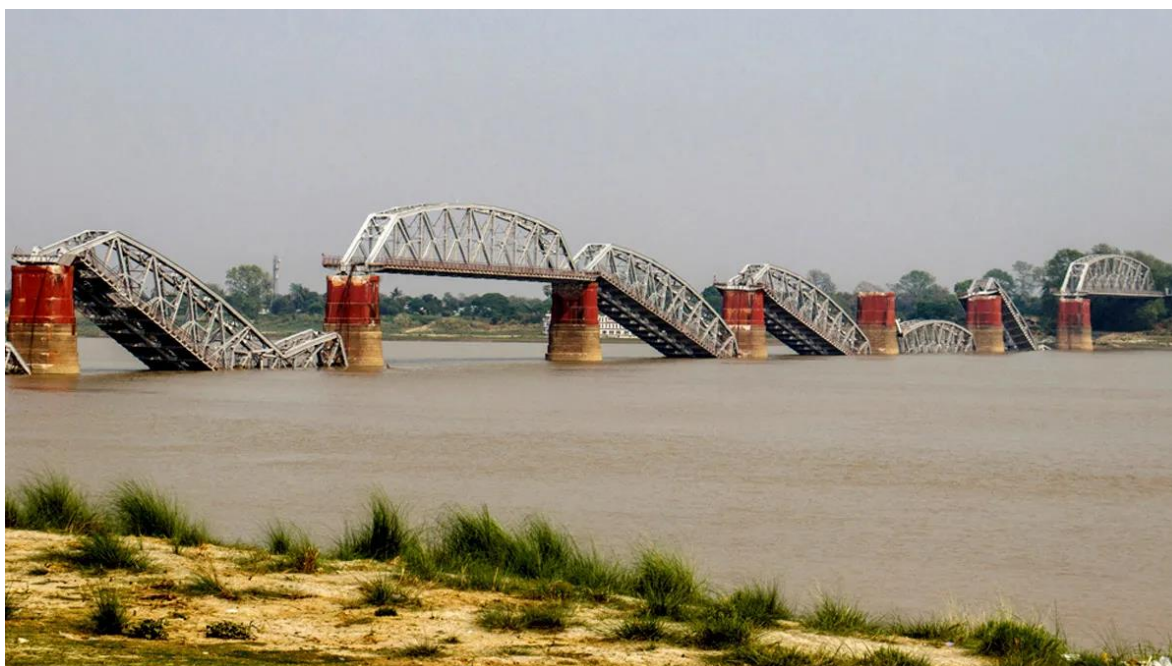
*Figura 6.4. Otra vista del puente Ava después de colapsar debido al sismo de Myanmar.*

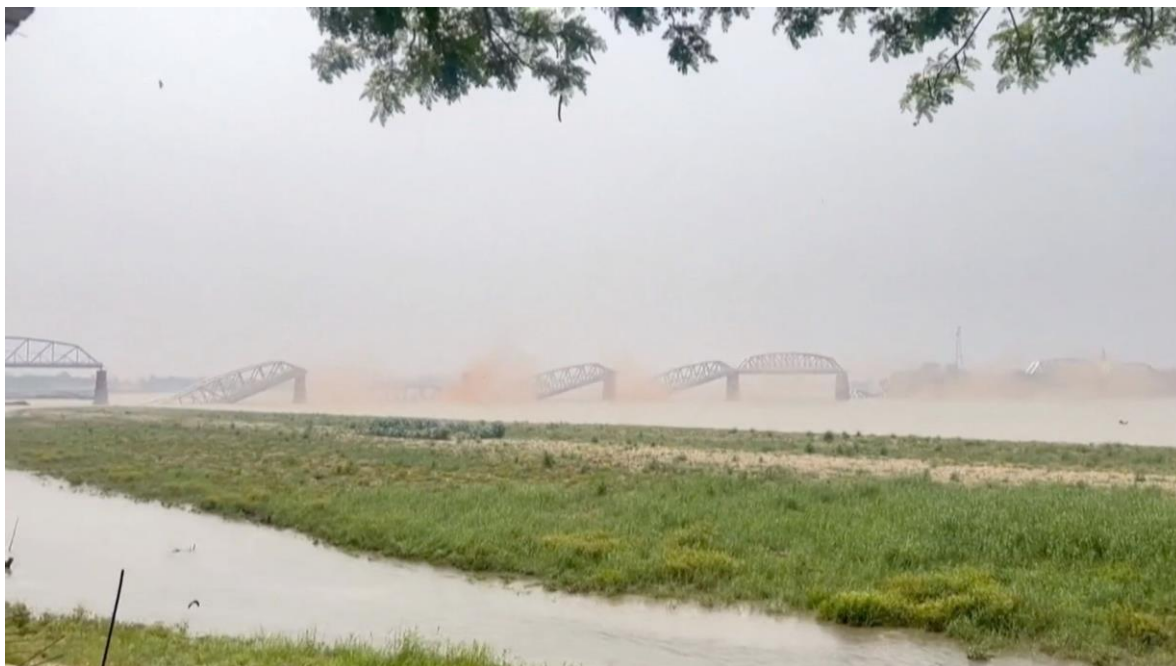
*Figura 6.5. Imagen tomada justo en el momento del colapso del puente Ava.*

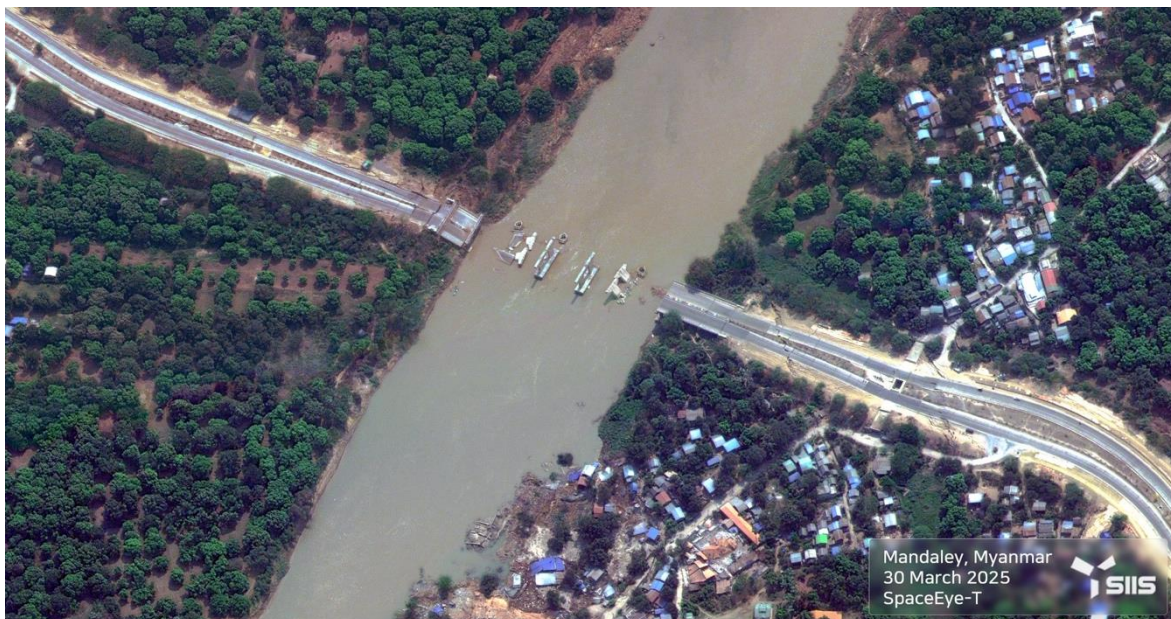
*Figura 6.7. Vista aérea del Puente Duthawaddy después de haber colapsado debido al sismo de Myanmar.*

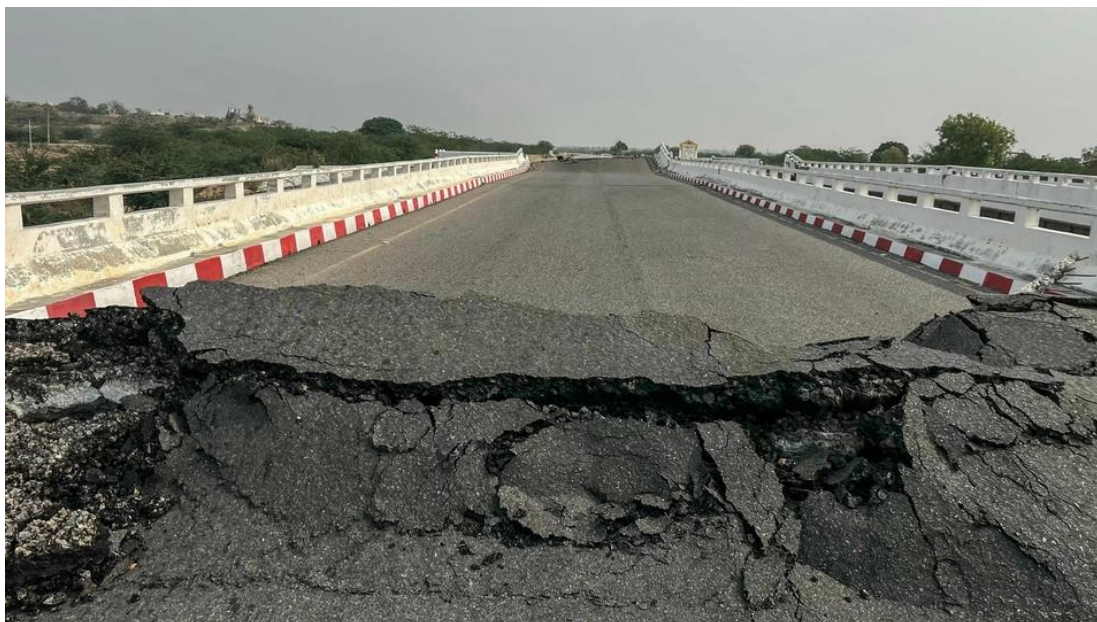
*Figura 6.9. Daños en carreteras de Myanmar debidos al sismo.*

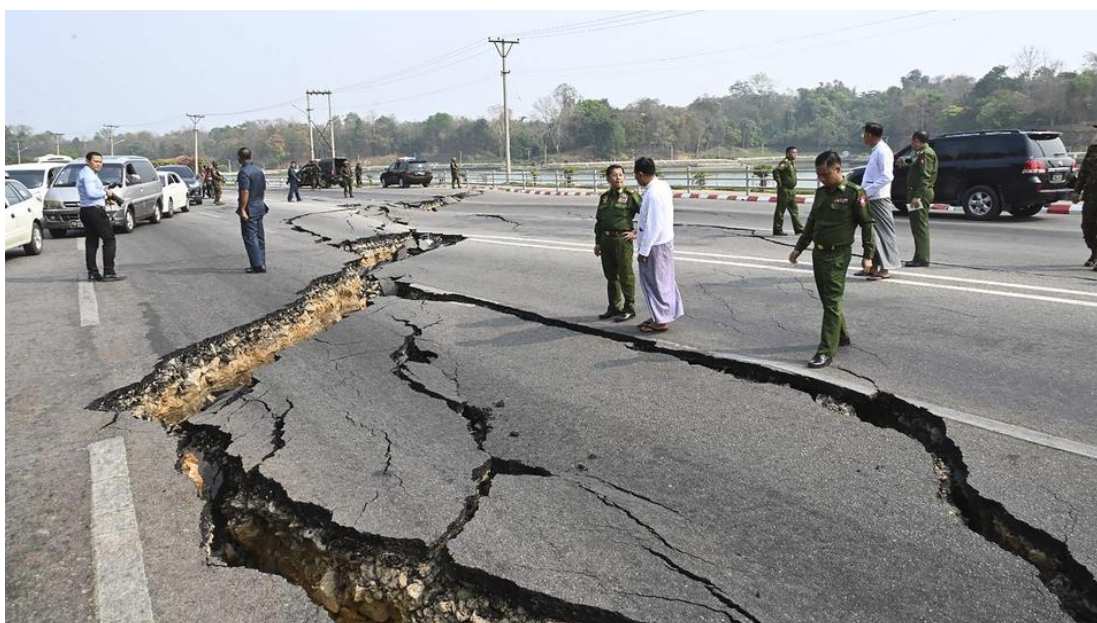
*Figura 6.10. Daños en carreteras de Myanmar debidos al sismo.*

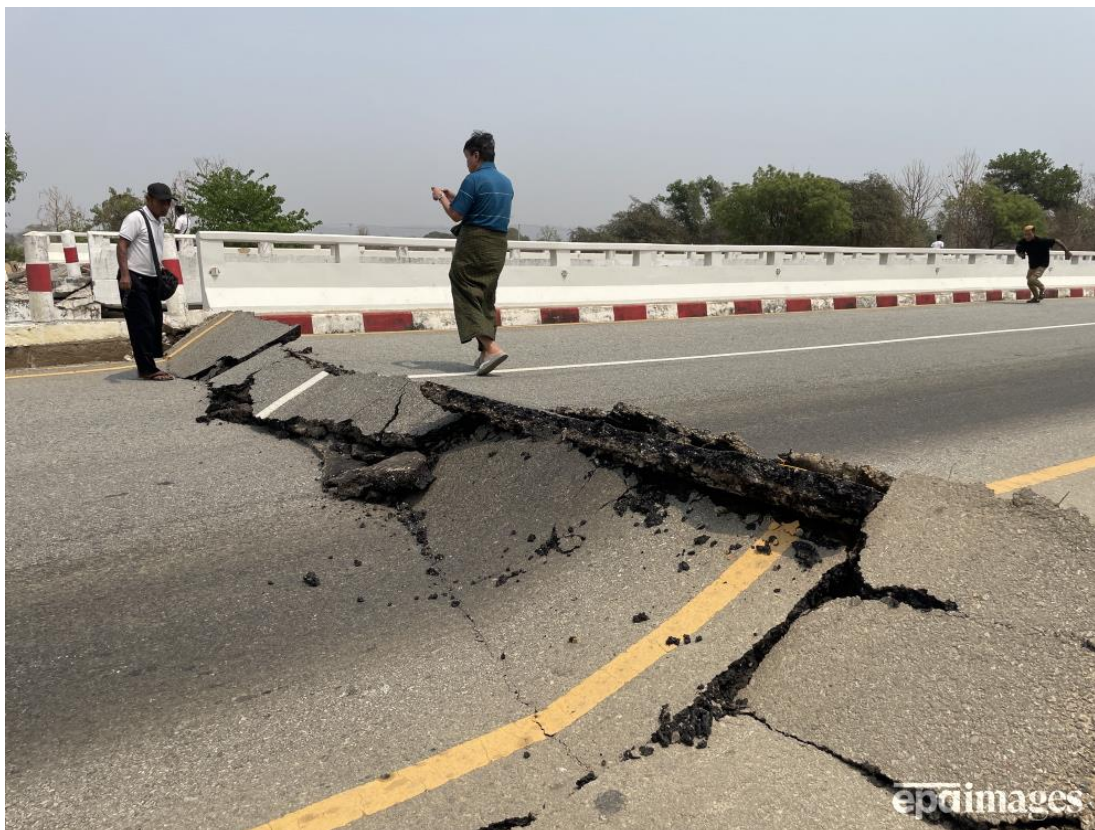
*Figura 6.11. Daños en carreteras de Myanmar debidos al sismo.*

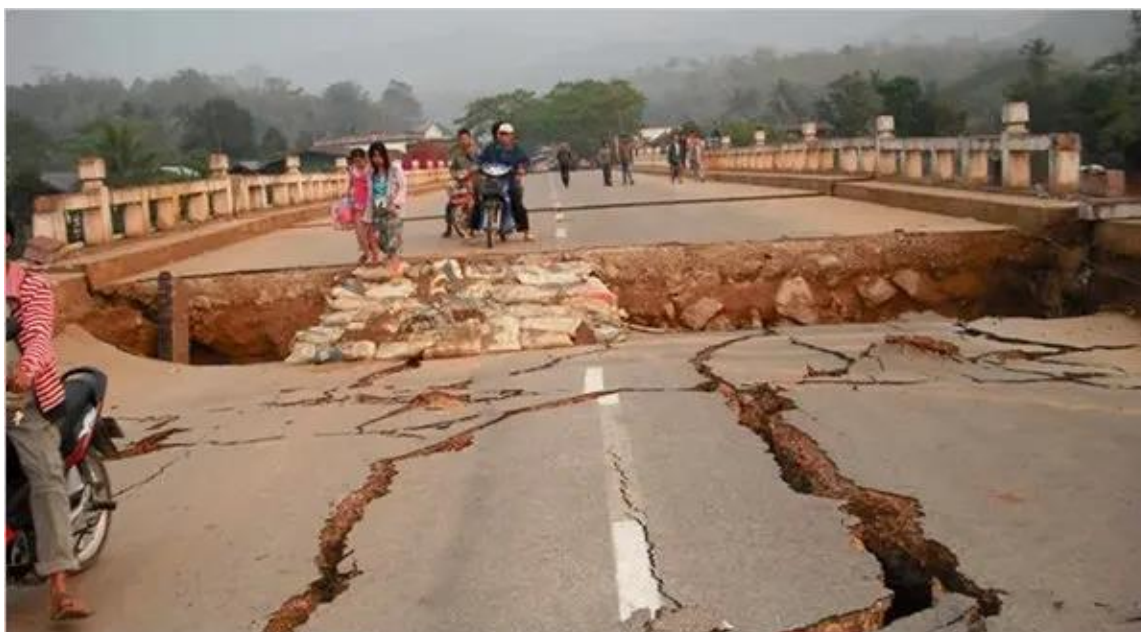
*Figura 6.12. Daños en carreteras de Myanmar debidos al sismo.*

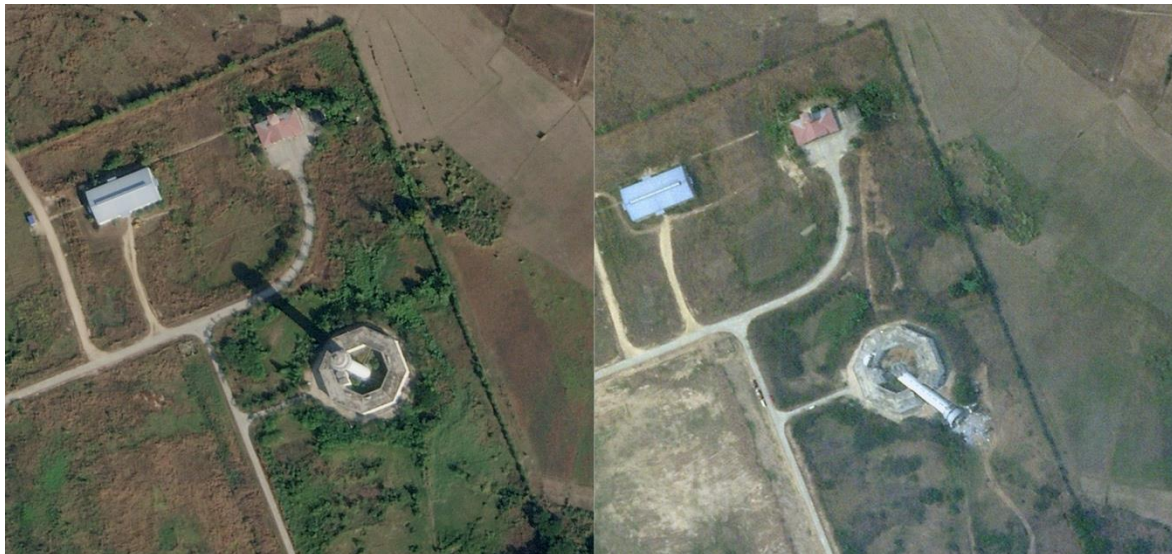
*Figura 6.13. Torre de control aéreo del aeropuerto de Naypyidaw antes y después del sismo.*

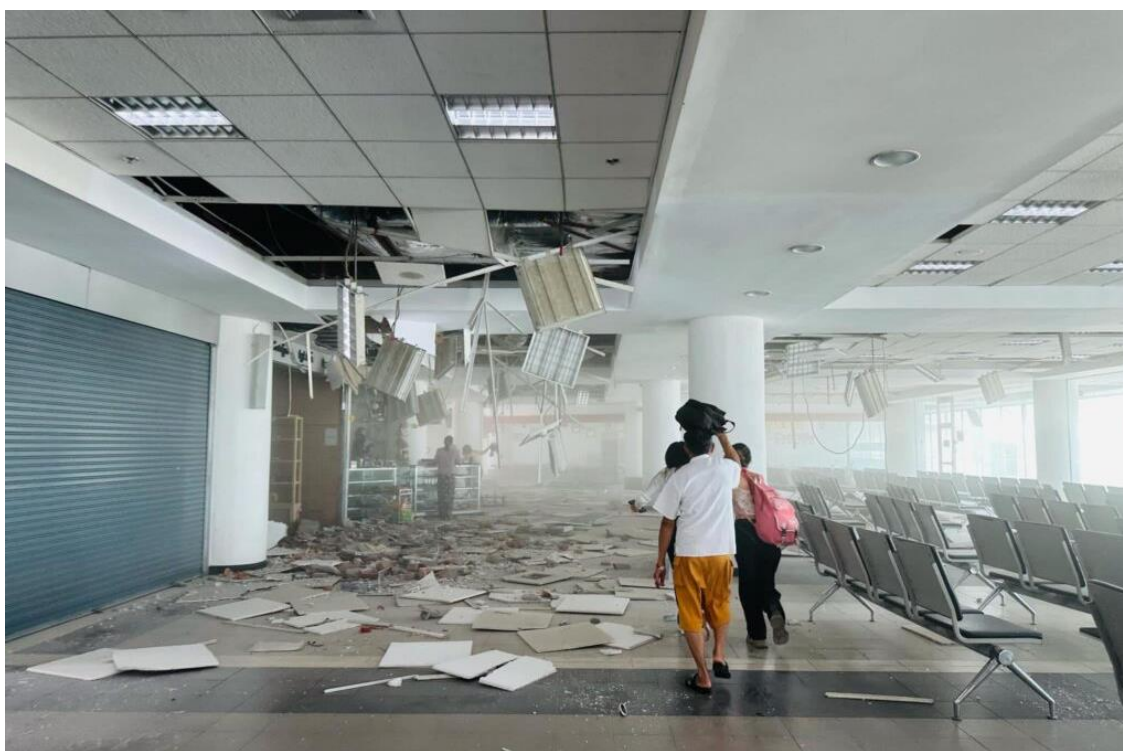
*Figura 6.14. Daños en la Terminal del Aeropuerto Internacional de Mandalay.*

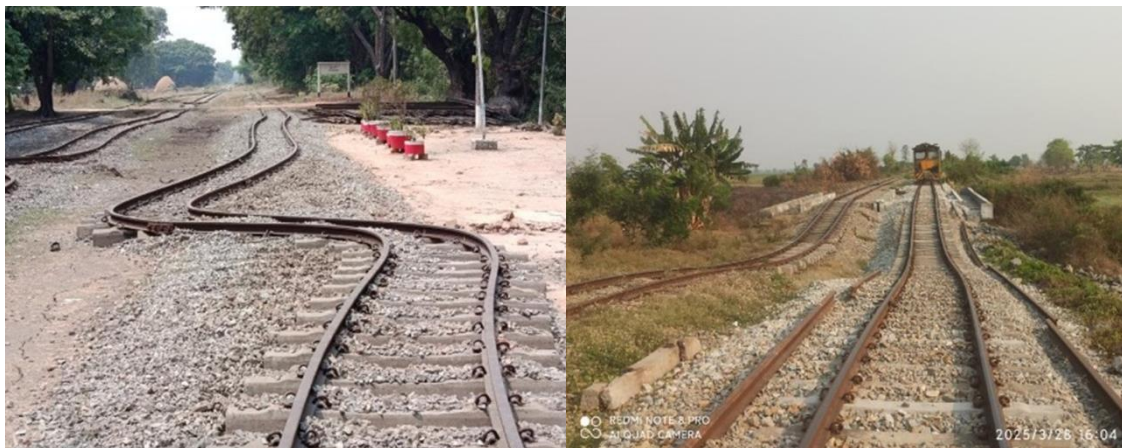
*Figura 6.15. Deformaciones de vías en el sistema ferroviario de Myanmar a consecuencia del sismo.*

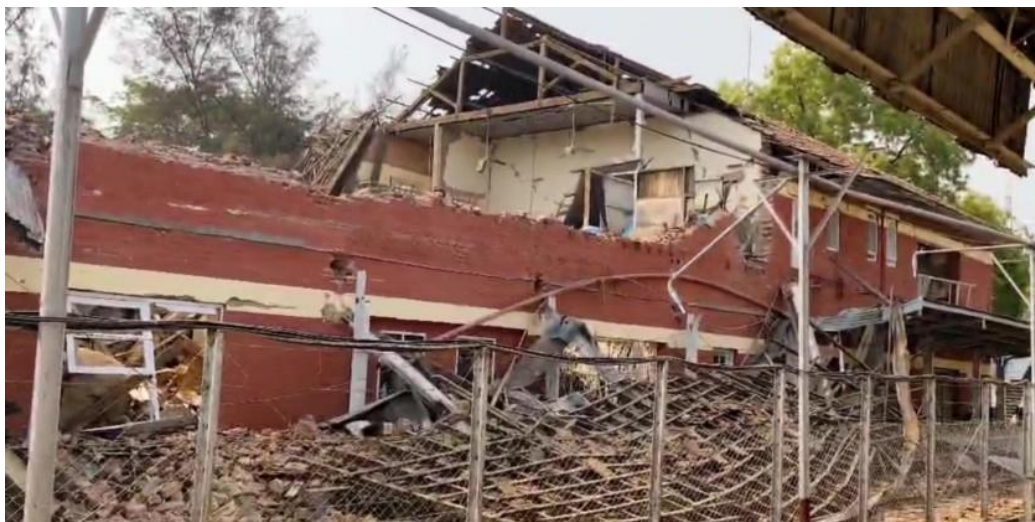
*Figura 6.17. Estación de tren con fuertes daños por el terremoto de Myanmar.*

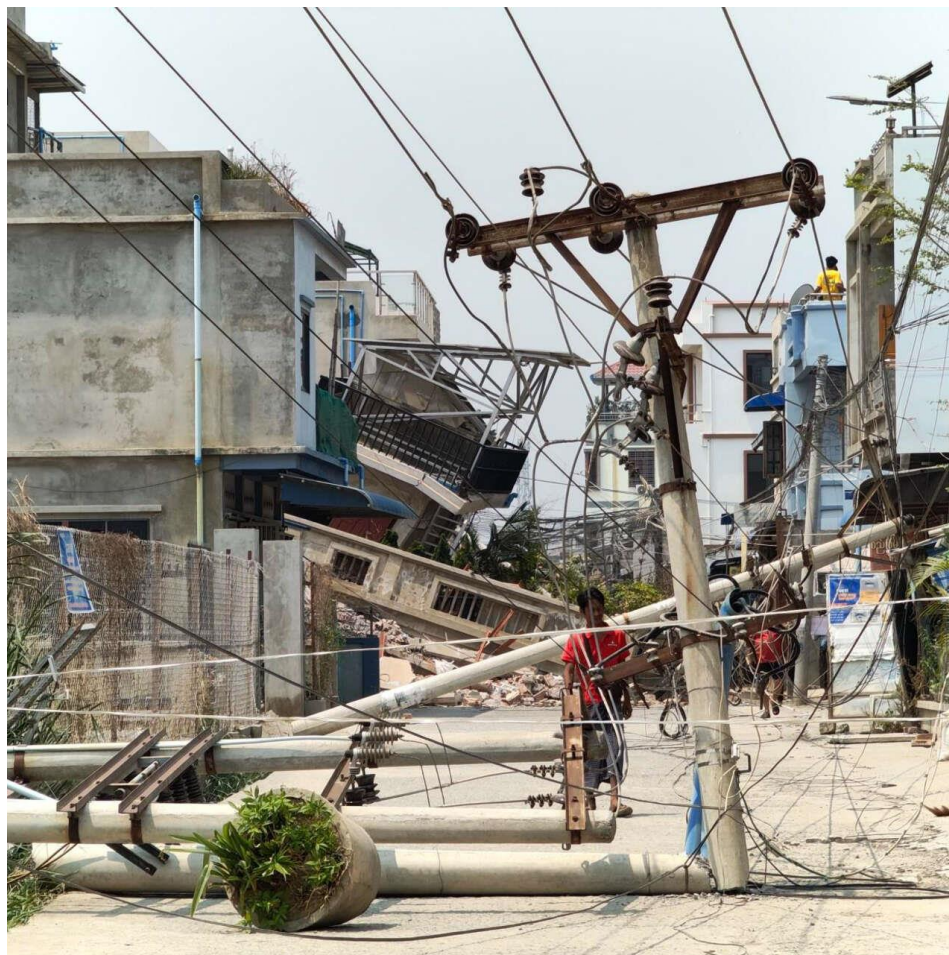
*Figura 6.18. Afectaciones en la red eléctrica de Myanmar.*

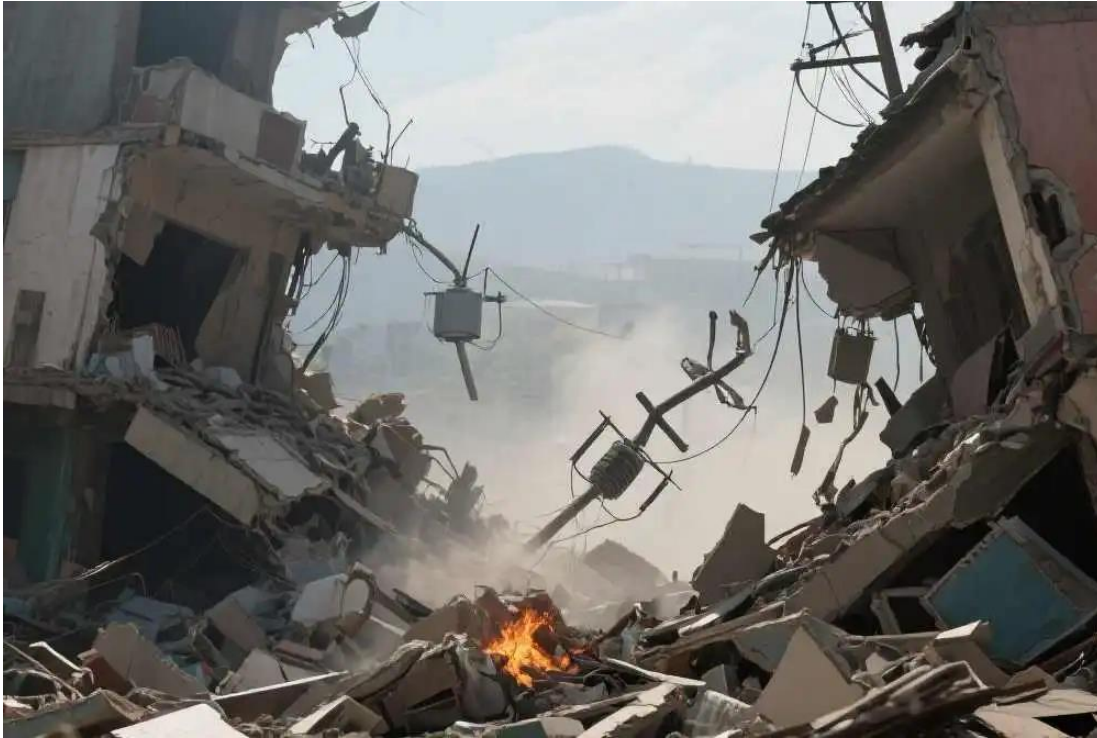
*Figura 6.19. Afectaciones severas en la red eléctrica como consecuencia de sismos.*

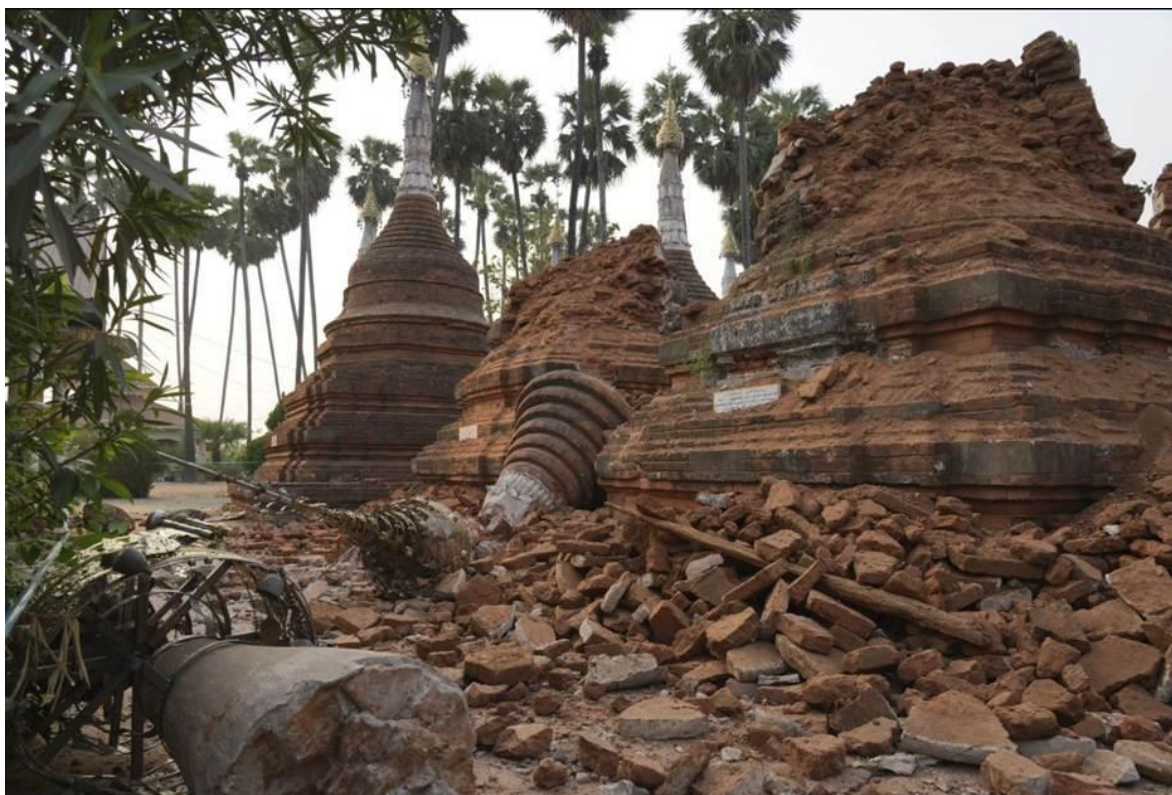
*Figura 7.1. Daños en el monasterio Maha Aungmye Bonzan.*

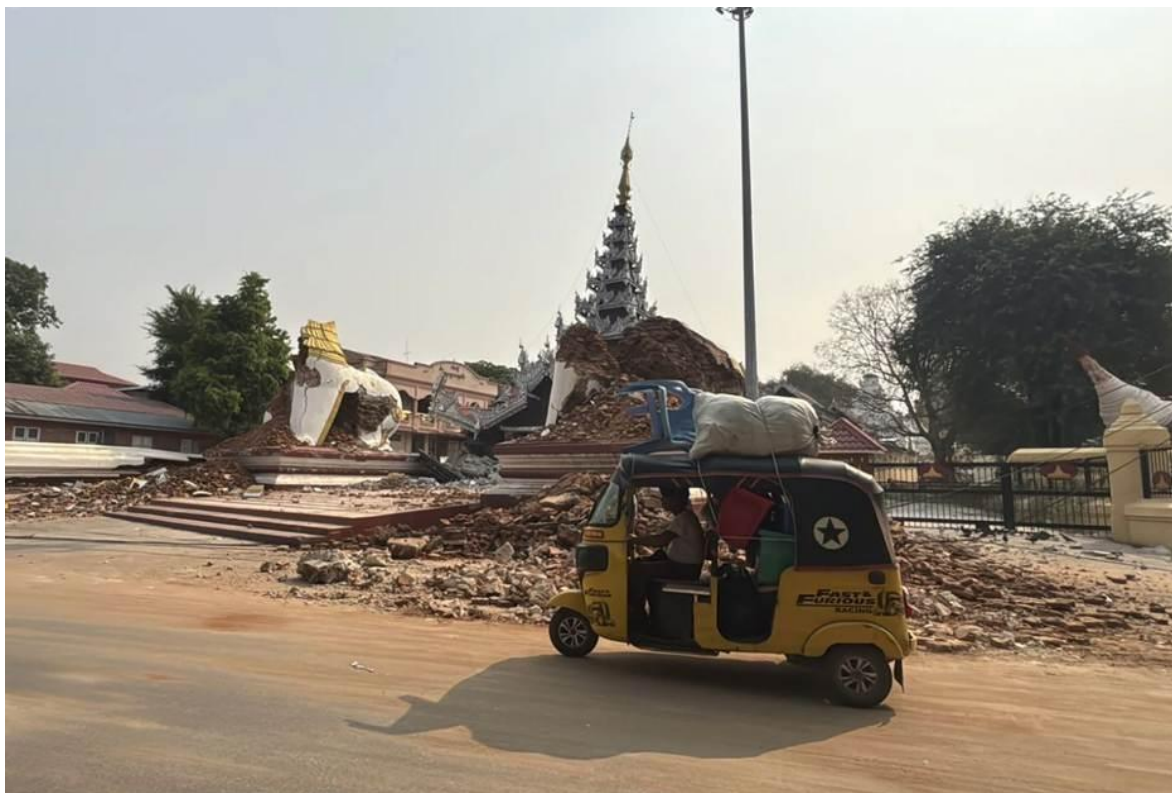
*Figura 7.2. Daños en edificio histórico.*

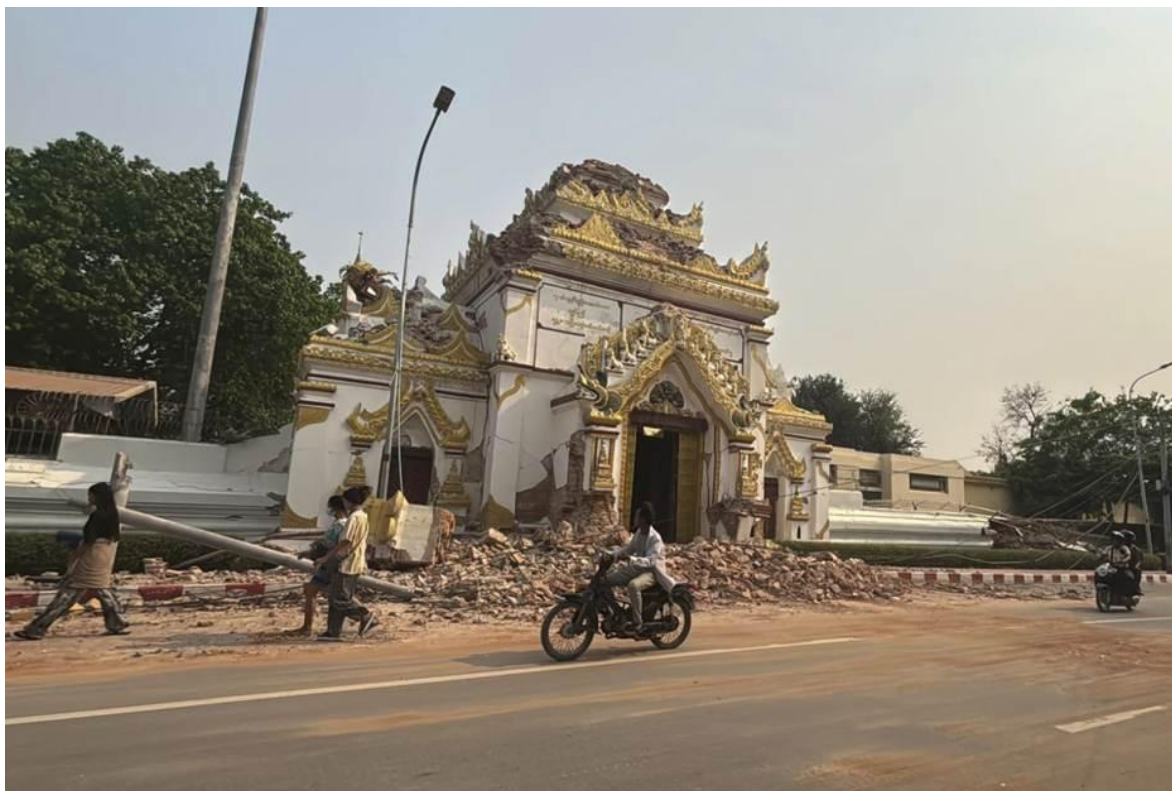
*Figura 7.3. Daños en un monumento histórico debidos al terremoto del 28/mar/2025.*
