SOCIEDAD MEXICANA DE INGENIERÍA SÍSMICA, A. C.

# REPORTE

## PRELIMINAR DE DAÑOS (VIRTUAL)

Sismo de Myanmar  
del 28 de marzo de 2025

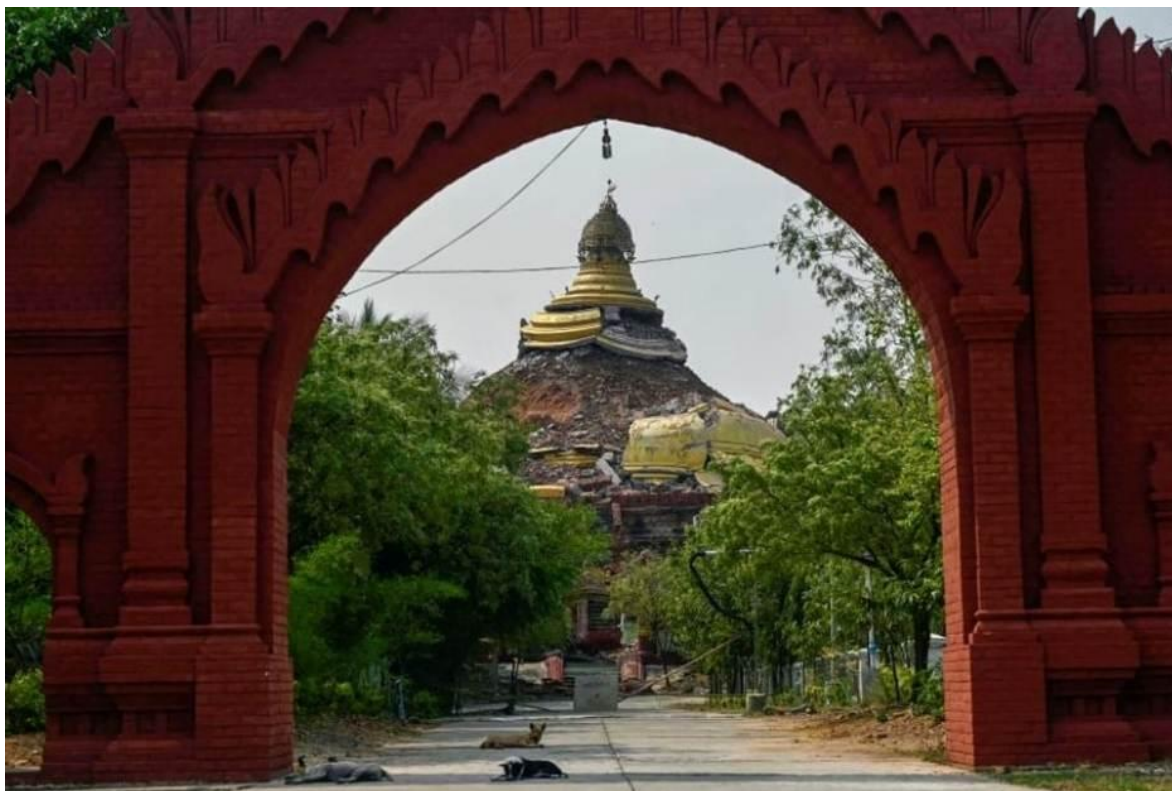
*Figura 7.4. Daños en una cúpula.*
