SOCIEDAD MEXICANA DE INGENIERÍA SÍSMICA, A. C.

# REPORTE

## PRELIMINAR DE DAÑOS (VIRTUAL)

Sismo de Myanmar  
del 28 de marzo de 2025

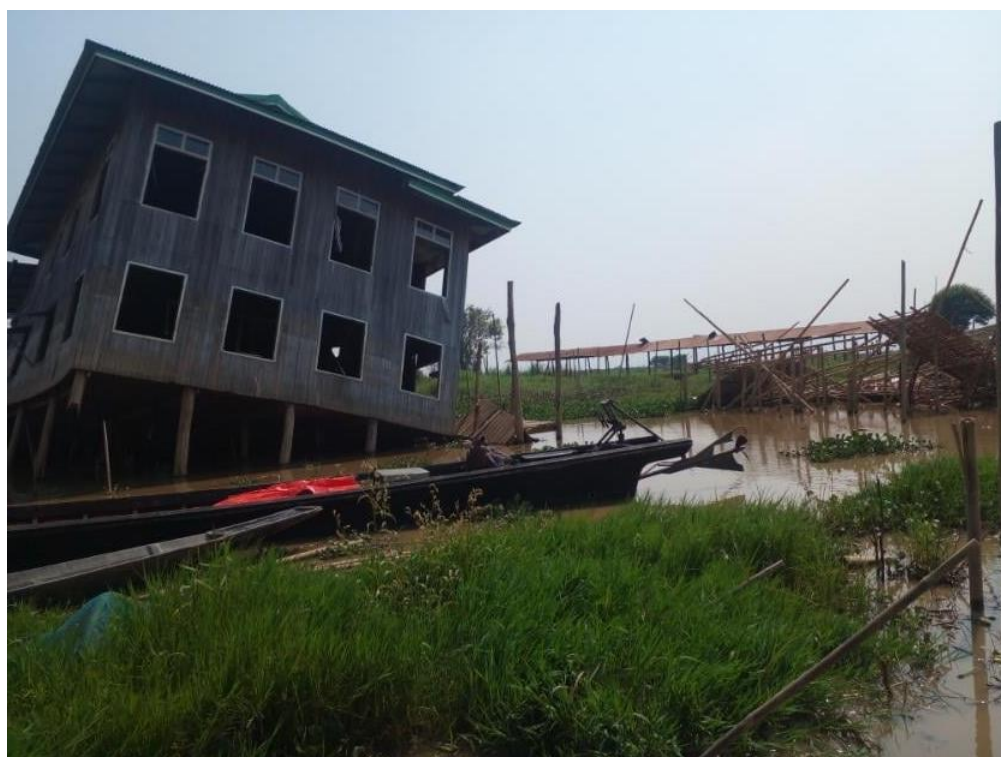
Figura 3.10. Licuación del suelo en un edificio desplantado en un depósito totalmente saturado (<https://www.facebook.com/photo?fbid=1028577946036478&set=pcb.1028578072703132>)

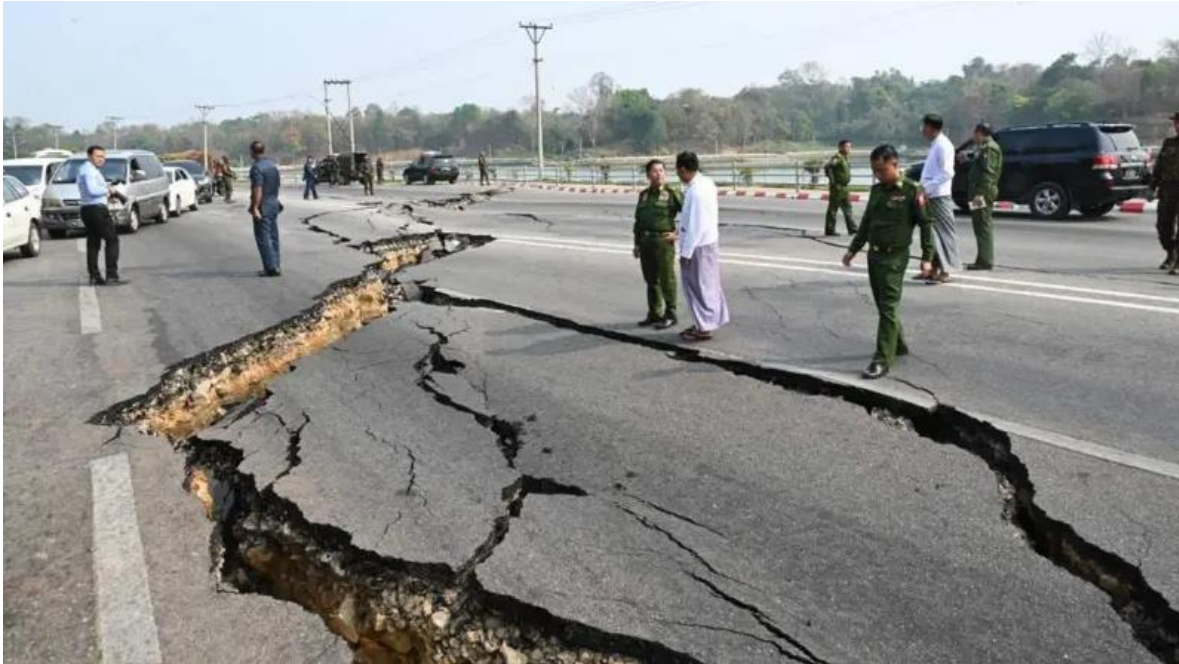
*Figura 3.17. Carretera agrietada captado en la capital de Myanmar (BBC, 2025)  
(<https://rapidmapping.emergency.copernicus.eu/EMSR798/reporting>)*

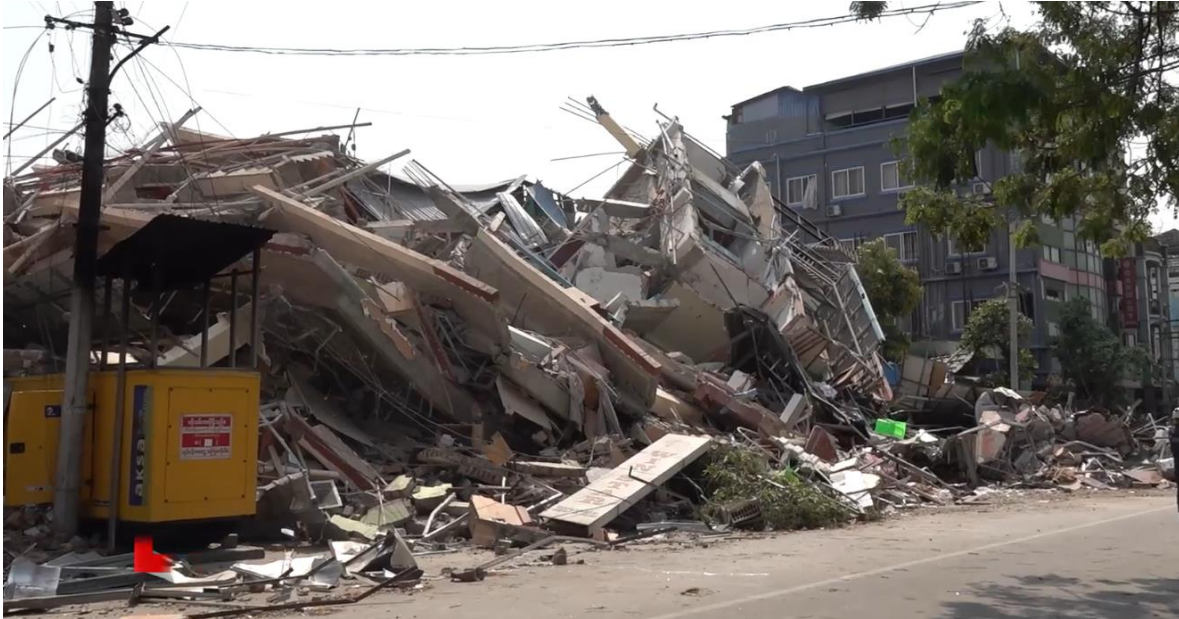
Figura 3.19. Efecto de la amplificación de la onda sísmica de la roca basal a la superficie del terreno, colapso de un edificio en Mandalay

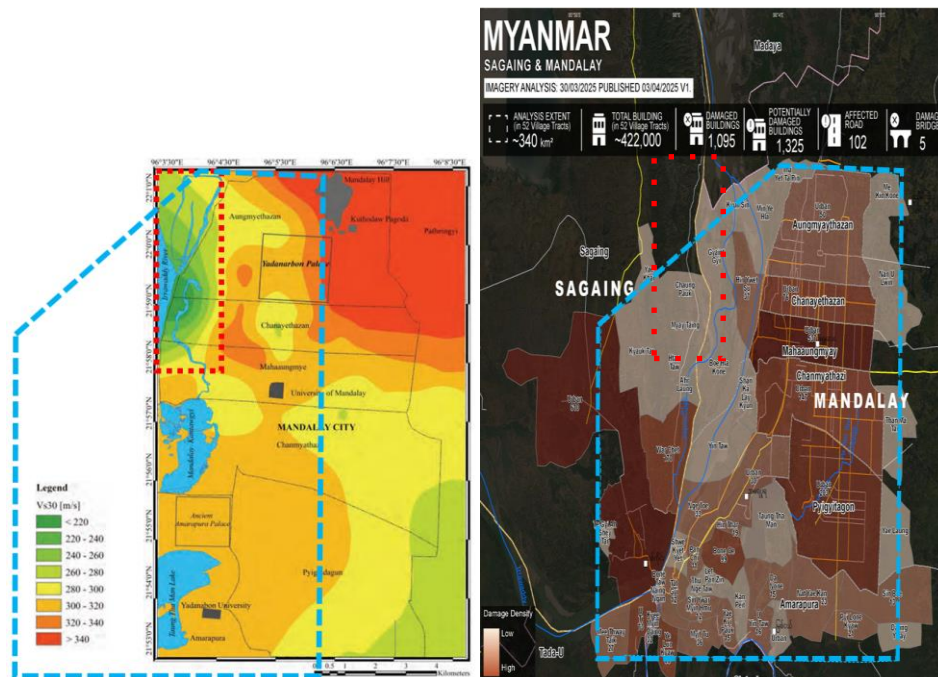
Figura 3.25. Concentración de daños severos y colapsos de edificios en áreas mapeadas con bajo Vs30 (línea punteada roja) y alto potencial de licuación

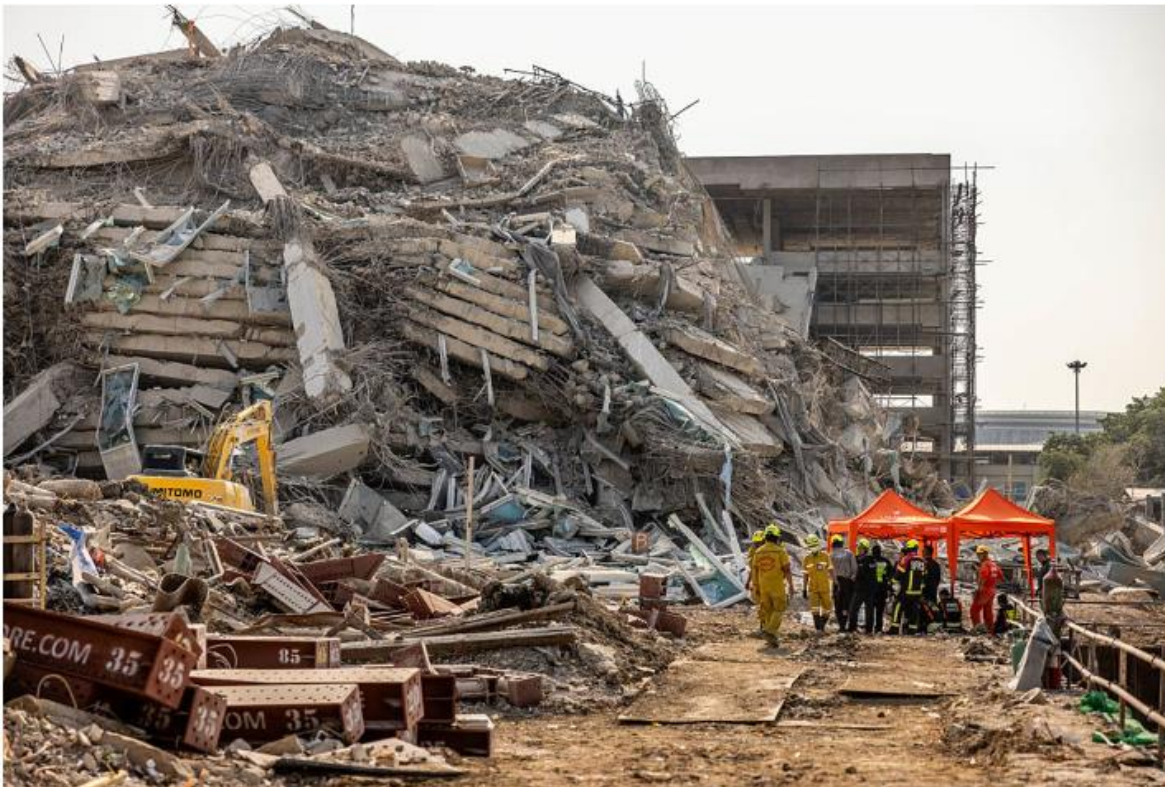
*Figura 3.21. Colapso de un edificio en construcción en el área de Chatuchak, en Bangkok, Tailandia, luego del terremoto de Myanmar del 28 de marzo de 2025 (Lauren DeCicca/Getty Images)*

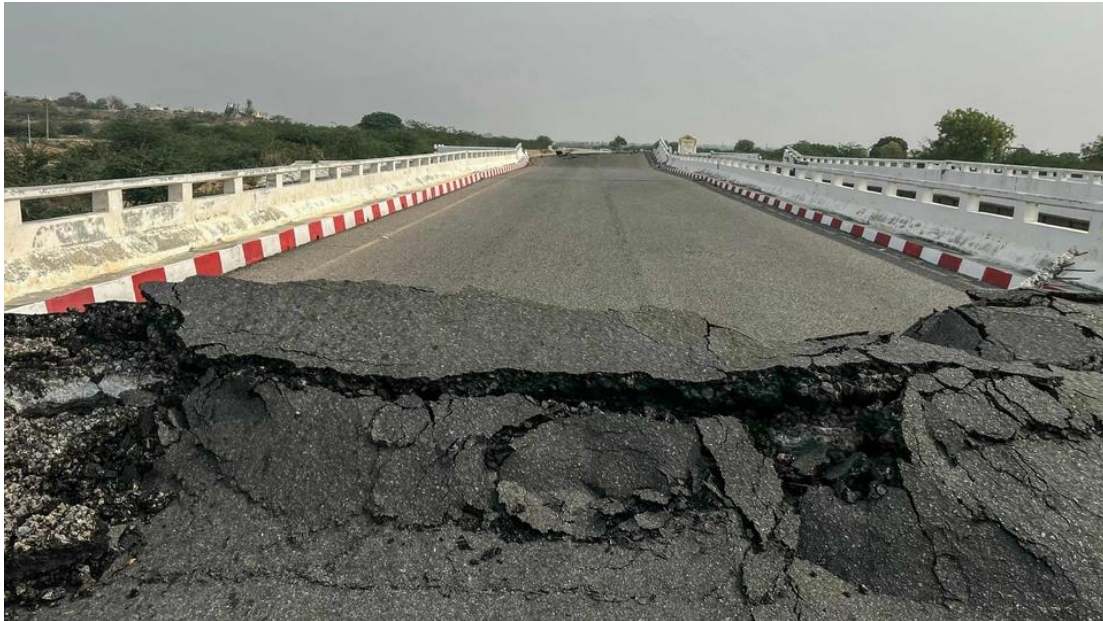
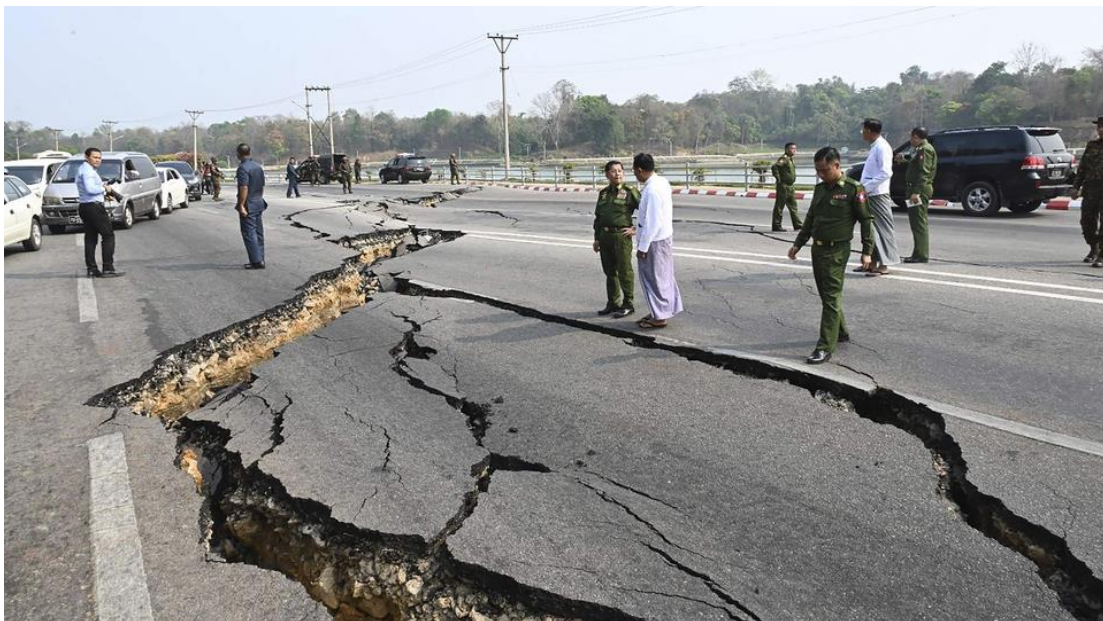
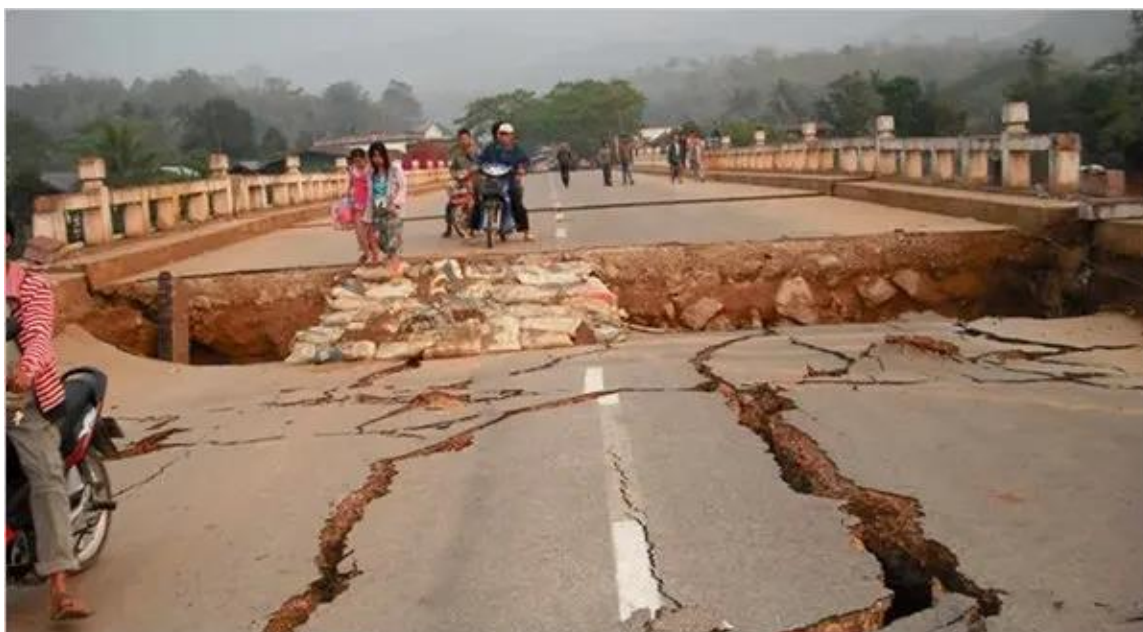
- **Carreteras:** Se observaron importantes daños en carreteras, como desplazamientos laterales, fallas en terraplenes, agrietamiento y distorsión de la superficie, particularmente en Naypyidaw y en la autopista Mandalay-Yangon [3]. Se reportaron 47 carreteras dañadas en total [3].

*Figura 6.9. Daños en carreteras de Myanmar debidos al sismo.*

*Figura 6.10. Daños en carreteras de Myanmar debidos al sismo.*

*Figura 6.11. Daños en carreteras de Myanmar debidos al sismo.*

*Figura 6.12. Daños en carreteras de Myanmar debidos al sismo.*

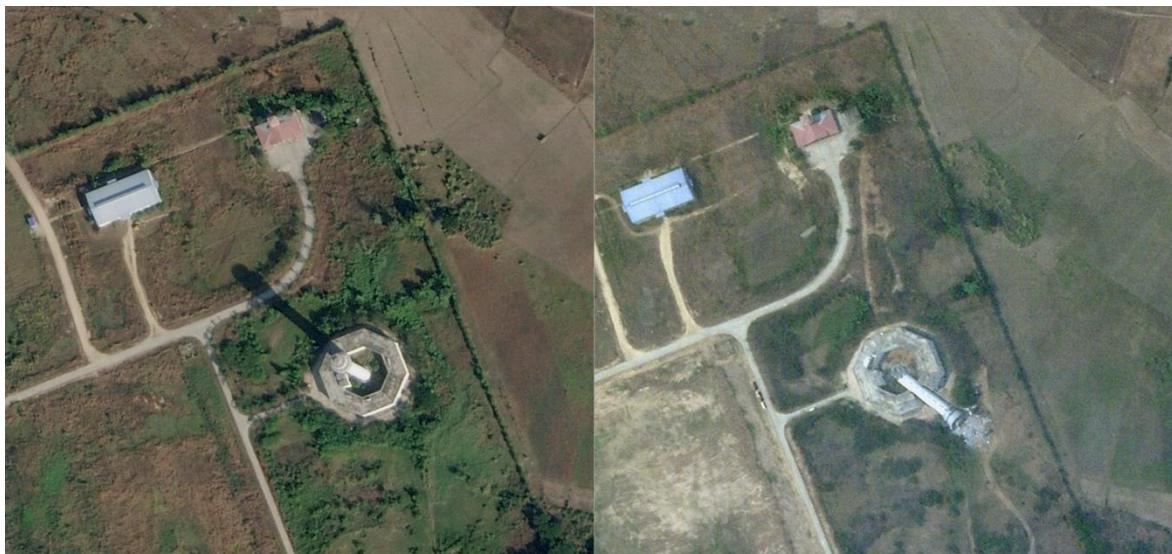
*Figura 6.13. Torre de control aéreo del aeropuerto de Naypyidaw antes y después del sismo.*

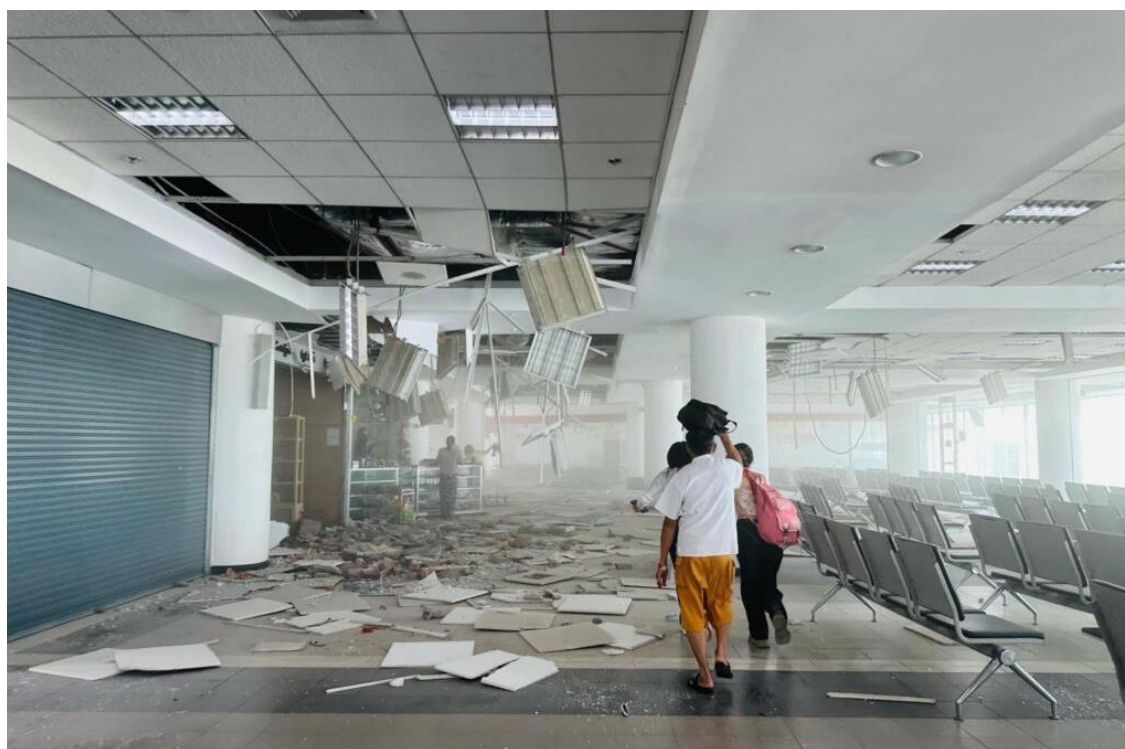
- **Aeropuertos:** Ambos aeropuertos principales en la zona afectada sufrieron daños. El Aeropuerto Internacional de Mandalay reportó el colapso de techos, daños en el sótano y daños en la pista [18]. El Aeropuerto Internacional de Naypyidaw sufrió el colapso de la torre de control de tráfico aéreo [8]. Ambos experimentaron cierres o interrupciones del servicio [44].

*Figura 6.14. Daños en la Terminal del Aeropuerto Internacional de Mandalay.*

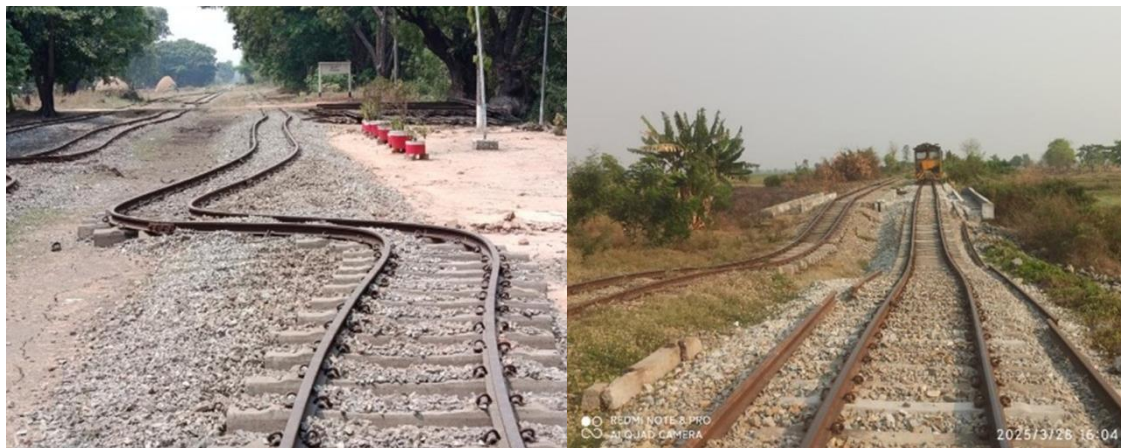
*Figura 6.15. Deformaciones de vías en el sistema ferroviario de Myanmar a consecuencia del sismo.*

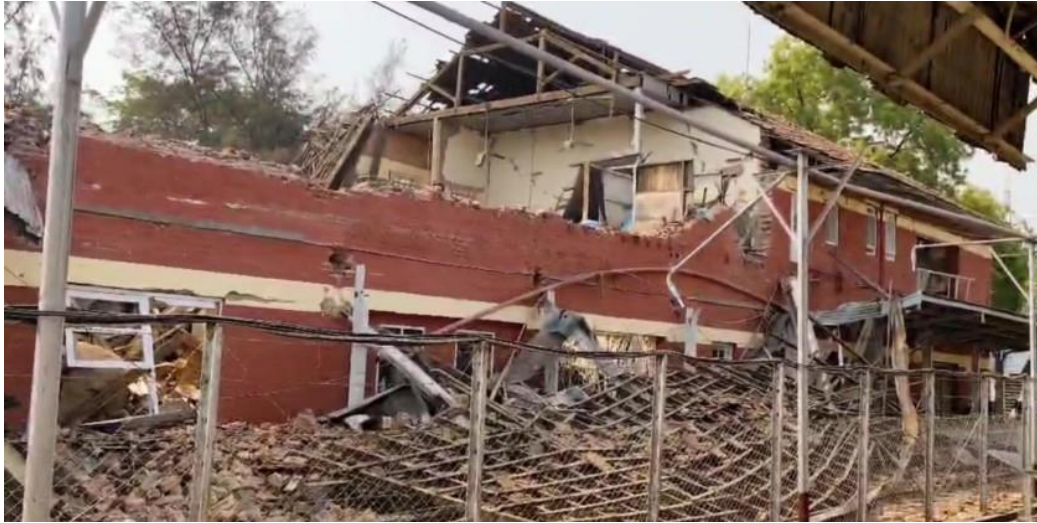
*Figura 6.17. Estación de tren con fuertes daños por el terremoto de Myanmar.*

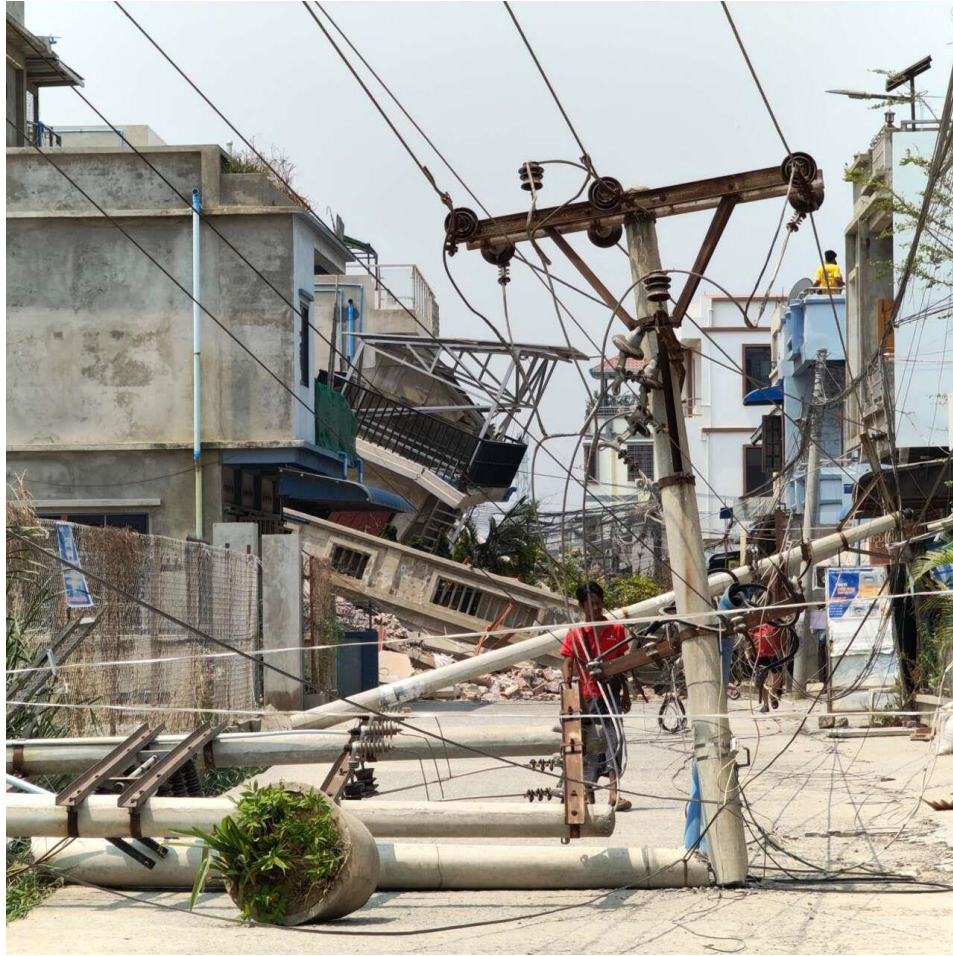
*Figura 6.18. Afectaciones en la red eléctrica de Myanmar.*

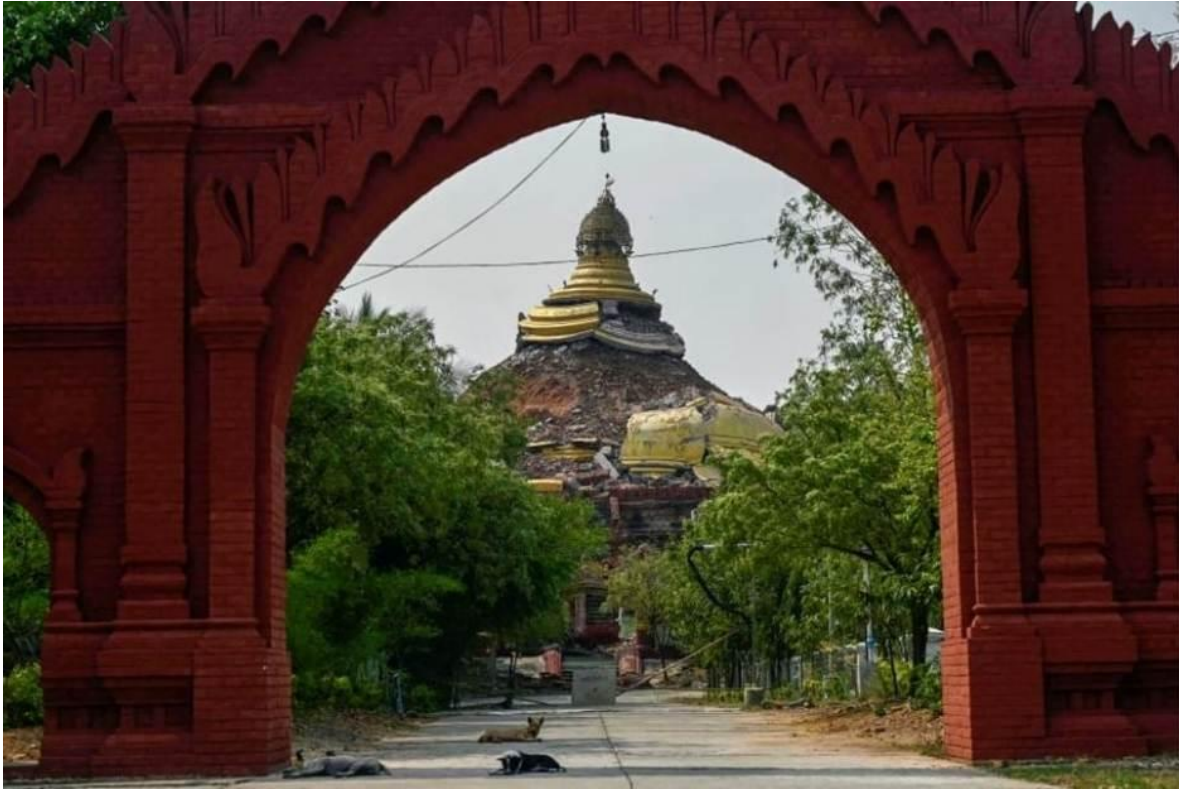
*Figura 7.4. Daños en una cúpula.*
