Sociedad Mexicana de Ingeniería Sísmica, A.C.

Reporte preliminar de daños (virtual)

Sismos de Turquía del 06 de febrero de 2023

Febrero/2023

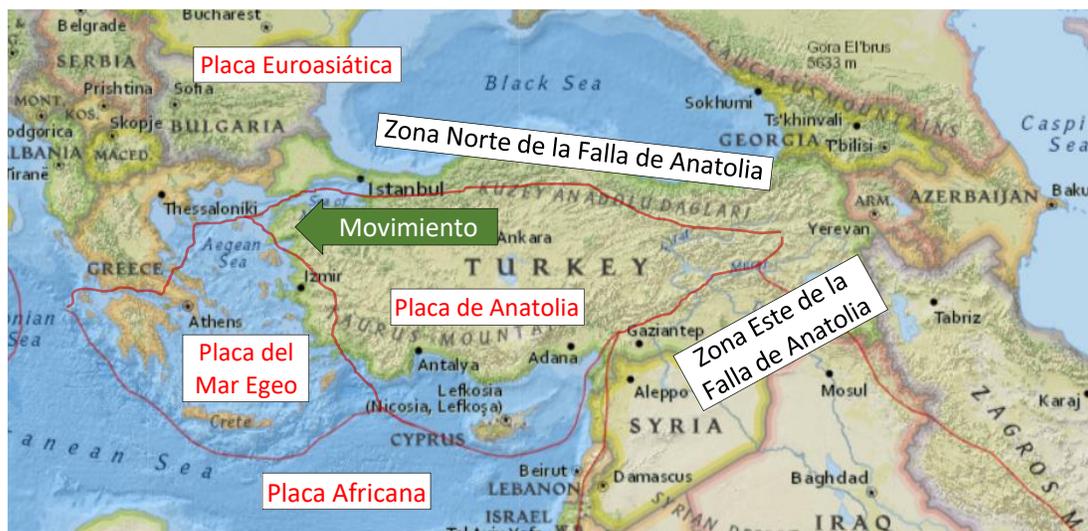
Figura 2.1. Fallas y placas tectónicas que convergen en territorio turco.

Turquía es un país con unas condiciones sismológicas complejas. Debido a su ubicación en el geográfica, en el país convergen diferentes placas tectónicas que originan una serie de fallas geológicas que vuelven a la región en una de las más activas del mundo. Esta condición se puede observar en la Figura 2.1, donde se señalan las placas tectónicas cercanas al territorio turco y se representan las fallas geológicas por medio de líneas de color rojo. Tal como muestra la figura, la mayor parte de Turquía se encuentra sobre la placa de Anatolia, en la cual convergen las placas Euroasiática, del Mar Egeo, Africana y Árabe. La placa de Anatolia presenta un movimiento hacia el oeste debido al movimiento de subducción del Arco Helénico y al movimiento en dirección norte de las placas Africana y Árabe (Taymaz et al., 2004). Asimismo, las fallas más importantes del país se agrupan en dos regiones: la Zona Norte de la Falla de Anatolia (ZNFA) y la Zona Este de la Falla de Anatolia (ZEFA). De entre las dos zonas de falla, la ZNFA es aquella de mayor actividad. En su trayecto de 1,500 km. Dicha falla cruza importantes centros urbanos (como Estambul) y presenta desplazamientos estimados de 25 mm/año (Taymaz et al., 2004). Por su parte, la parte principal de la ZEFA presenta una extensión de aproximadamente 580 km (Emre et al., 2018). Esta zona de fallas se desplaza entre 10 y 11 mm/año (Şentürk et al., 2019) y había presentado un número reducido de sismos en los últimos 120 años (Ambraseys, 1989). Ambos sistemas de fallas, la ZNFA y la ZEFA, se intersecan en la provincia turca de Bingöl (Sayın et al., 2021), al este del país.

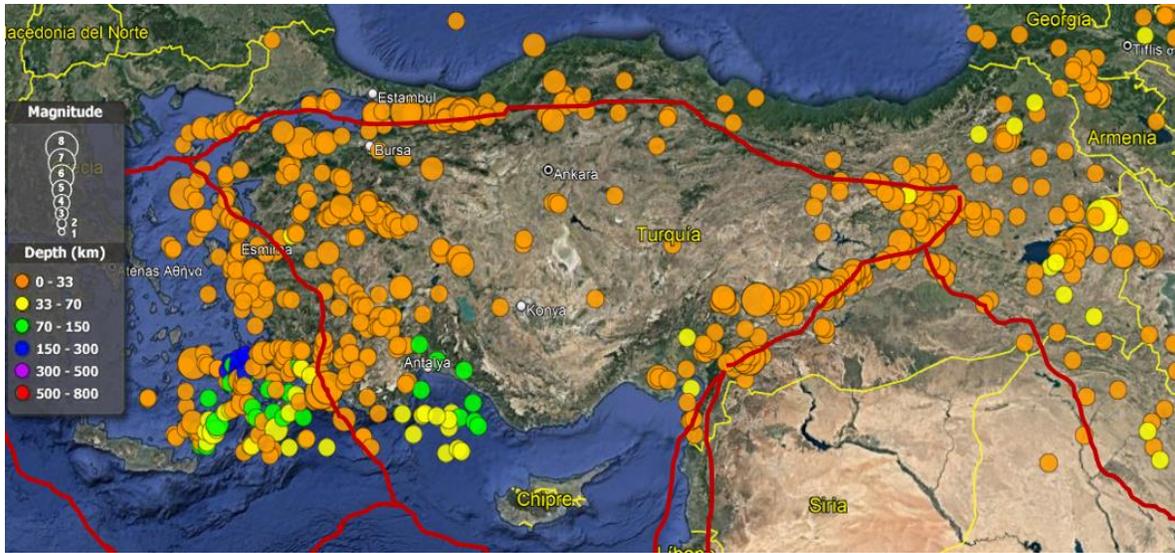
Figura 2.3. Epicentros de sismos con $M_w > 5.0$ en Turquía desde 1950 (USGS, 2023).

Los epicentros, con las profundidades de sus focos, de 1088 sismos con $M_w > 5.0$ que han ocurrido en Turquía desde 1950 se muestran en la Figura 2.3 (USGS, 2023). Como se puede observar, la mayoría de los sismos en el país tienen lugar en su región occidental, mientras que el resto se concentra en las ZNFA y ZEFA. Con relación a estas zonas de fallas, históricamente la más activa de las dos es la ZNFA, considerándose a la ZEFA como una región de actividad sísmica menos severa. Allí ha ocurrido un número limitado de sismos de mediana magnitud desde el último siglo (Ambraseys, 1989).

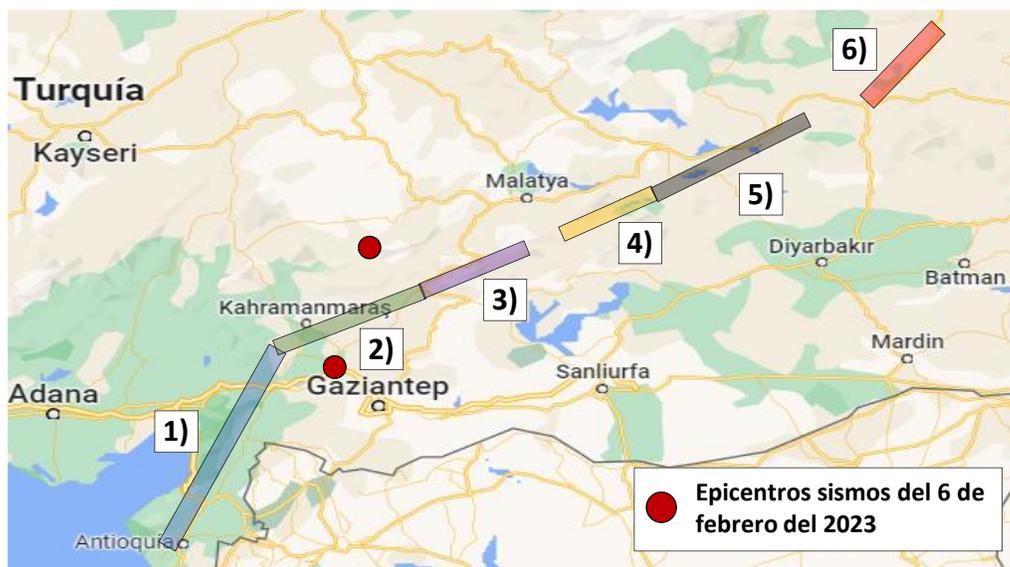
Figura 2.7. Esquema de la Zona Este de la Falla de Anatolia.

La ZEFA es una zona de fallas geológicas con una longitud aproximada de 580 km que existe entre las placas de Anatolia y Árabe. La ZEFA se compone de seis segmentos de fallas cuyos nombres, de Oeste a Este, son: 1) Antakya-Turkoglu, 2) Turkoglu-Golbasi, 3) Golbasi-Celikhan, 4) Sincik-Hazar, 5) Hazar-Palu y 6) Bingol-Karlioiva (Italiano et al., 2013). En la Figura 2.7 se muestran de manera esquemática la ZEFA con los segmentos antes mencionados. De acuerdo con Duman y Emre (2013) estos segmentos presentan una longitud que varía de 31 a 112 km, además de un rumbo que varía de Este – Oeste hasta N75°E.

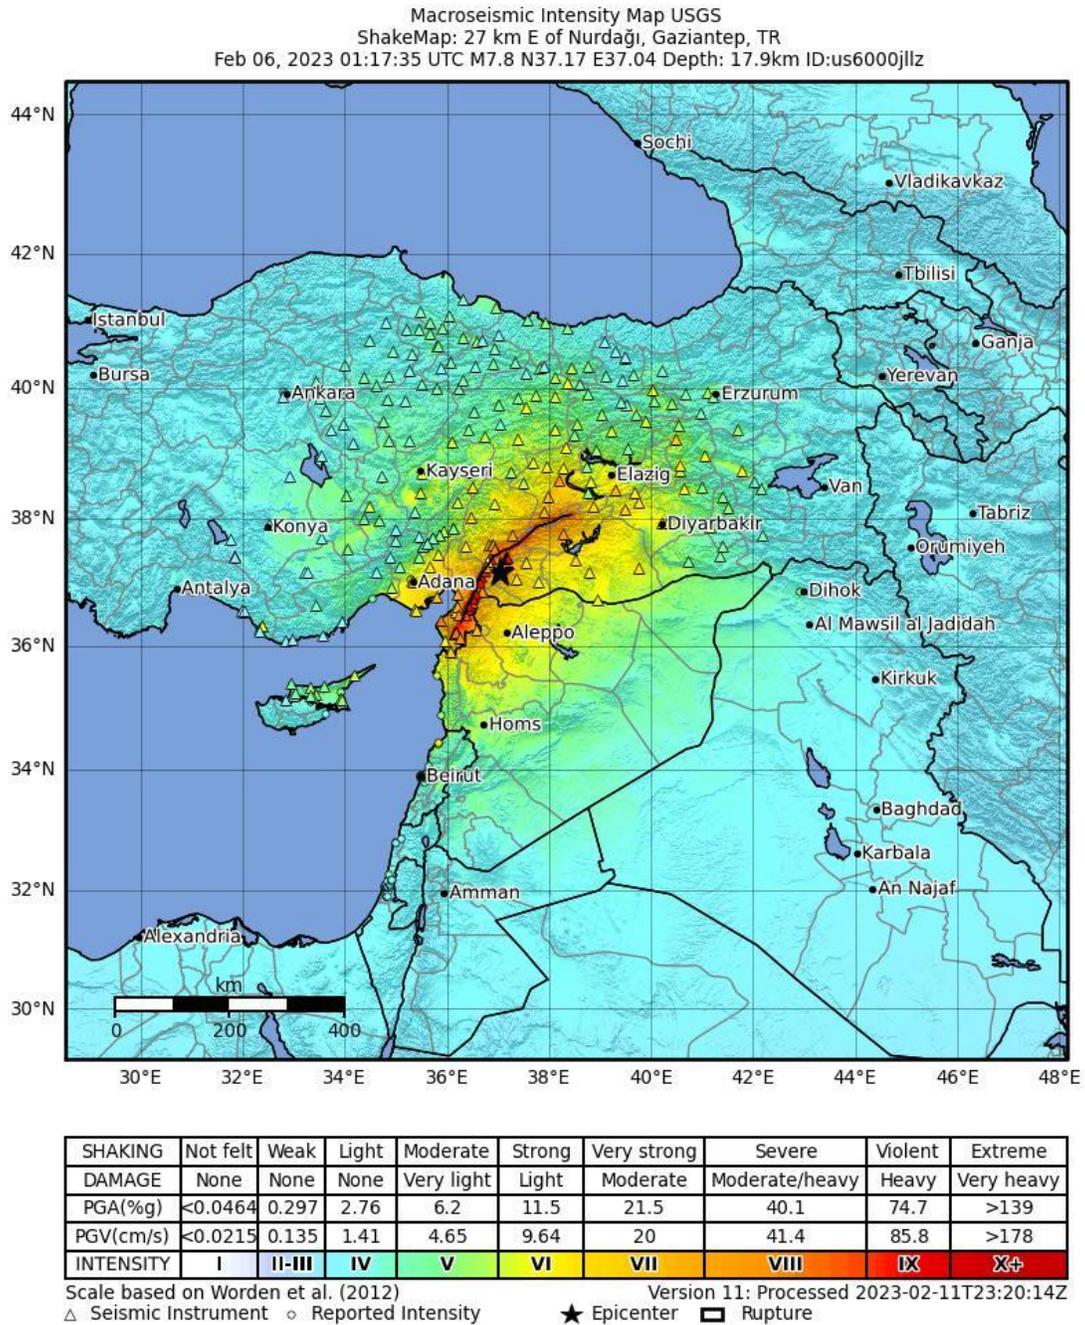
Figura 2.8. Mapa de intensidades del sismo de magnitud 7.8 (USGS, 2023).

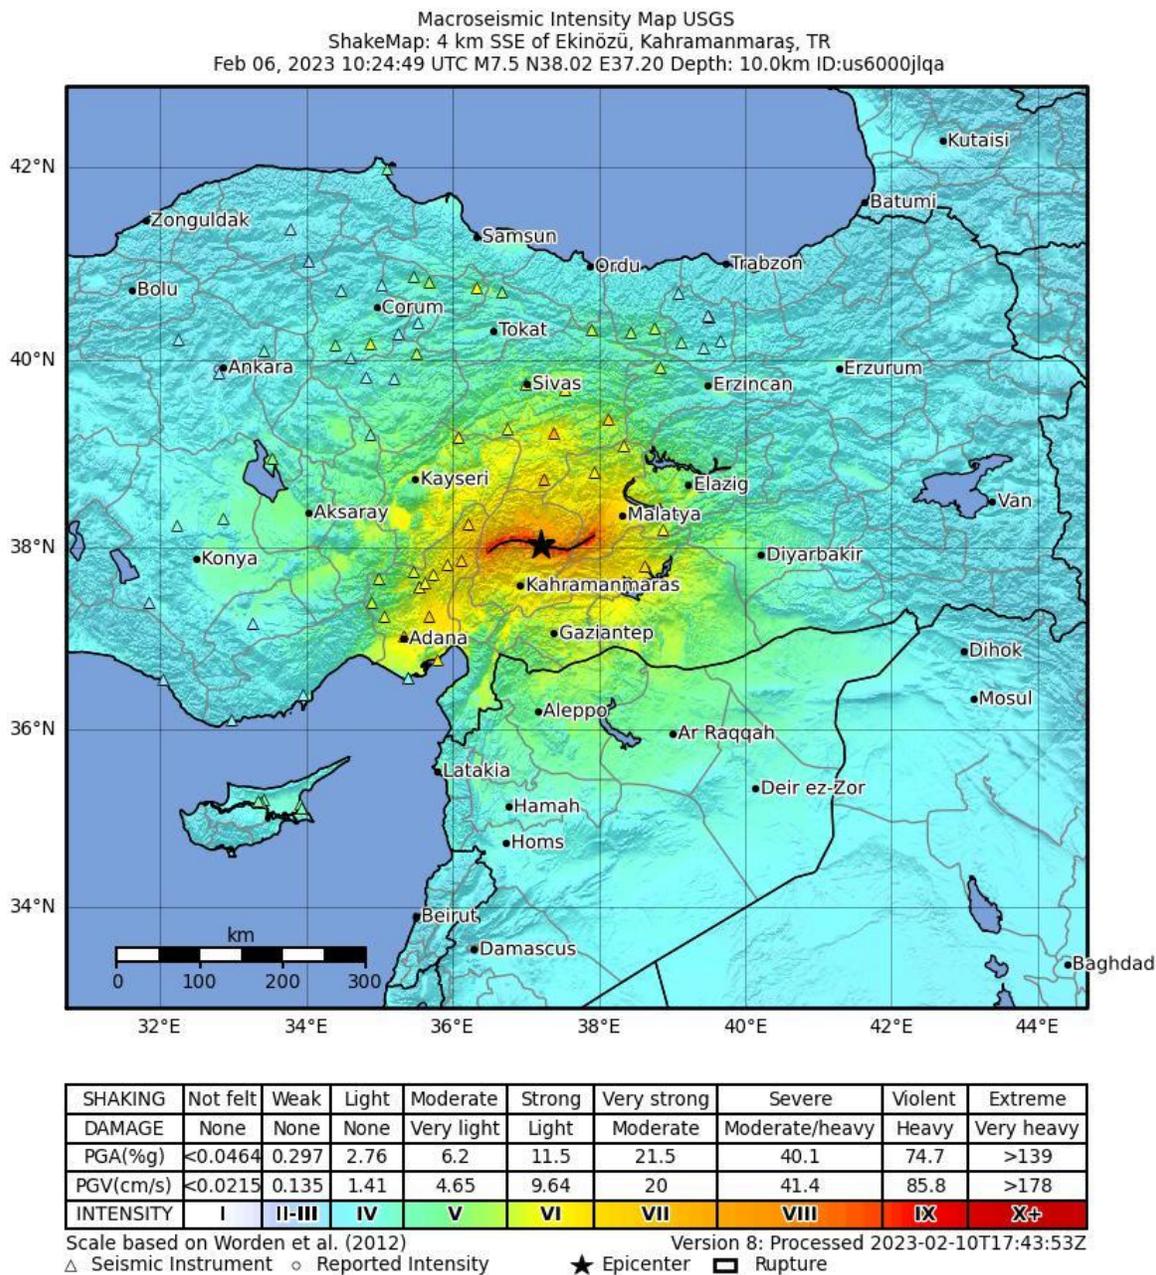
Figura 2.9. Mapa de intensidades del sismo de magnitud 7.5 (USGS, 2023).

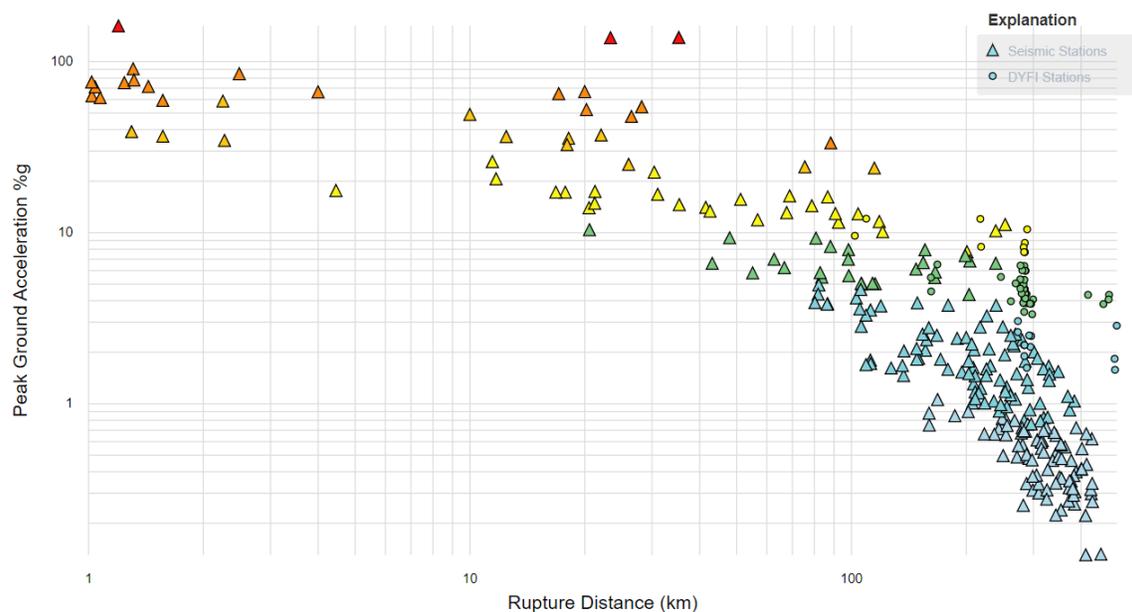
Figura 2.10. Distancia de ruptura y aceleración máxima de piso para el sismo magnitud 7.8 (USGS, 2023).

y 7.5, y la distancia de ruptura, se muestran en las figuras 2.10 y 2.11, respectivamente. Obsérvese que los ejes de ambas gráficas se encuentran en escala logarítmica y que el valor de las aceleraciones está en términos de la gravedad (g). De la información se observa que el sismo con epicentro en Nurdagi (magnitud 7.8), produjo valores de PGA de hasta $160\%g$, esto para distancias de ruptura de hasta 30 km. Asimismo, los valores de PGA fueron menores a $20\%g$ para distancias de ruptura mayores a 100 km. En lo que respecta al sismo de Ekinözü (magnitud de 7.5), este produjo aceleraciones mucho menores con un valor máximo registrado de $20\%g$ para una distancia de ruptura de entre 40 y 100 km. Más allá de los 100 km, los valores de PGA eran iguales o menores a $10\%g$.

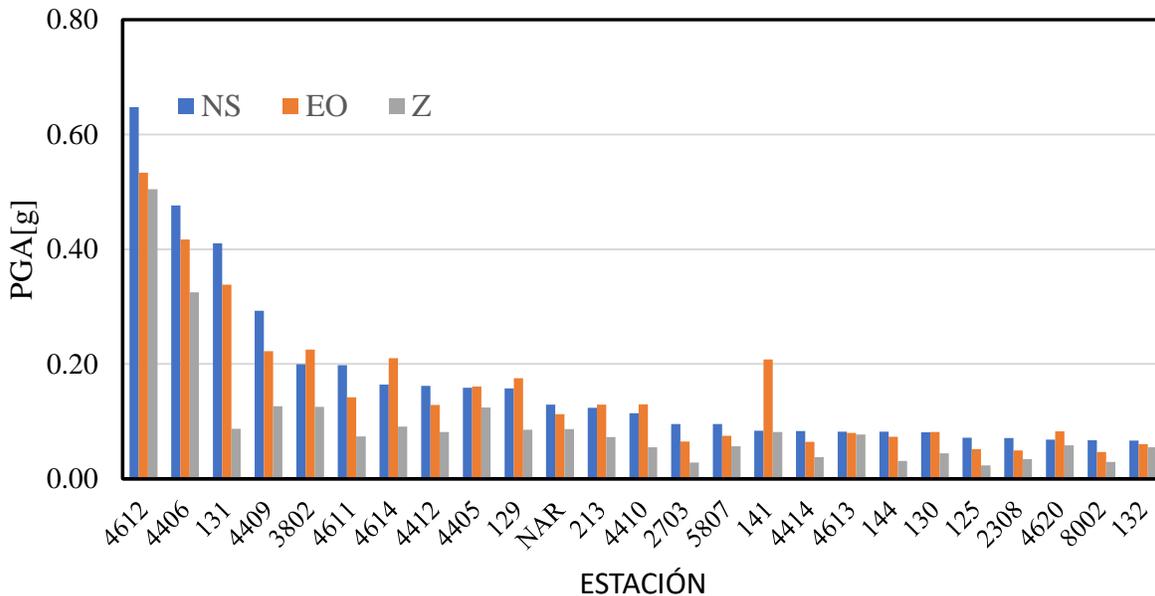
Figura 3.5. Comparación de los valores de aceleraciones en varias estaciones que registraron en el sismo de M7.5.

Las figuras 3.5 y 3.6 ofrecen una comparación gráfica de los valores de *PGA* registrados para cada una de las direcciones EW, NS y Z en las estaciones de la Tabla 3.1. Cabe mencionar que las aceleraciones máximas registradas en la dirección vertical superaron el 50% de los valores de *PGA* en las direcciones NS o EO. Por ejemplo, en las estaciones 4612 y 2708 se registraron, respectivamente, aceleraciones de 77% y 56% de la aceleración horizontal. Seguramente ello provocó una amplificación de las solicitaciones sísmicas, causando daños significativos en las edificaciones. Los valores de las aceleraciones verticales se explican por la cercanía que existe entre las estaciones y las fallas sísmicas que provocaron el terremoto.

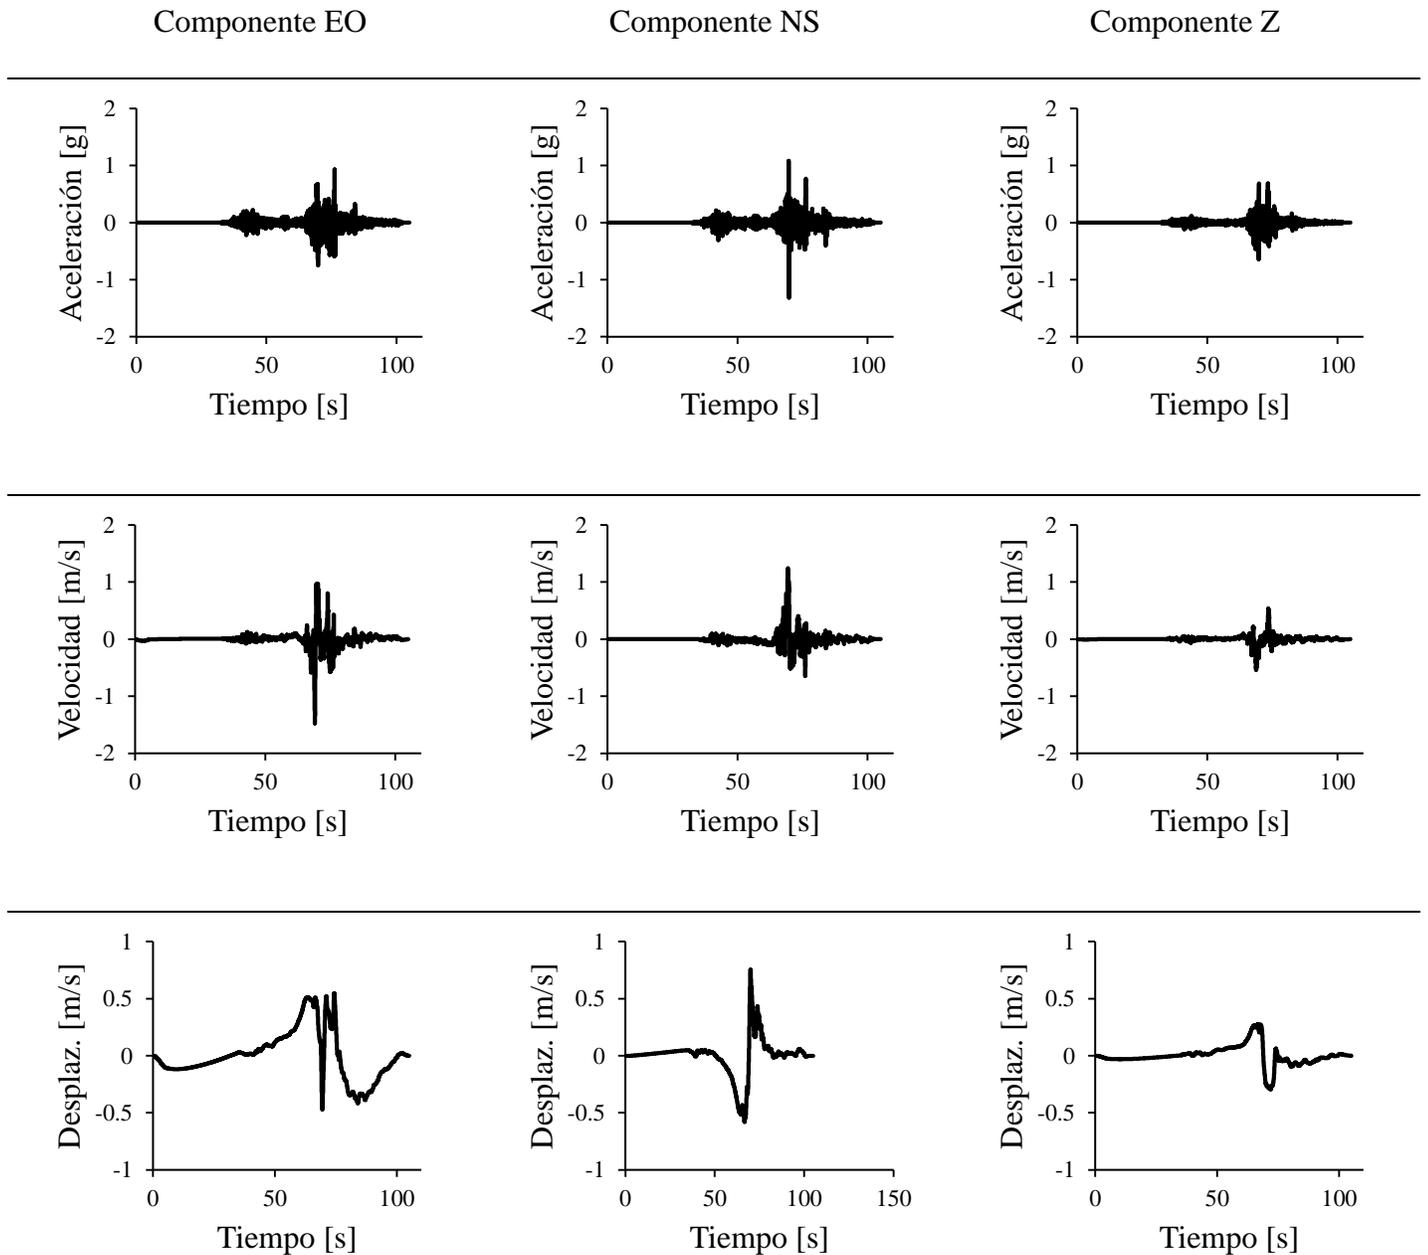
Figura 3.8. Registros de la estación 2708 durante el sismo de M7.8.

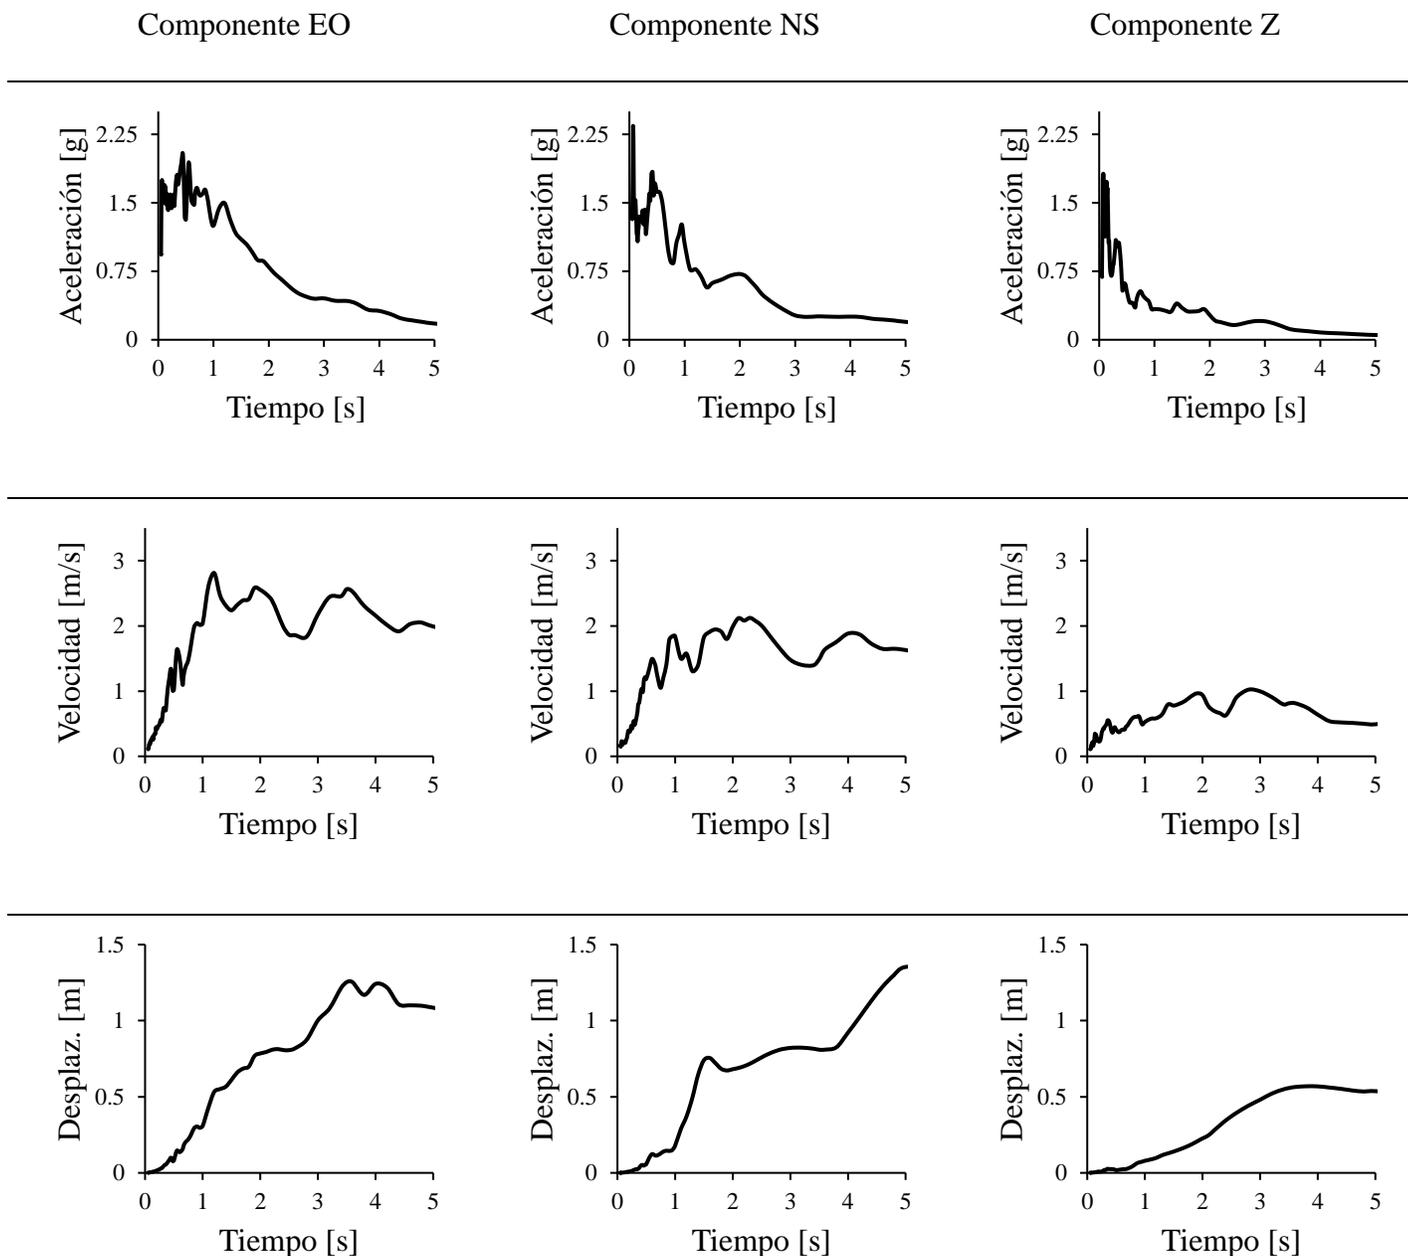
Figura 3.10. Espectros de respuesta del registro de la estación 2708 del sismo de M7.8.

velocidad parecen indicar un periodo dominante del suelo de 0.65 segundos. Aunque solo se presentan gráficas de los espectros para las dos estaciones mencionadas, se ofrece en las Tabla 2. 2 y Tabla 2. 3, los parámetros para construir el espectro de respuesta a partir de los datos registrados por las otras estaciones consideradas.

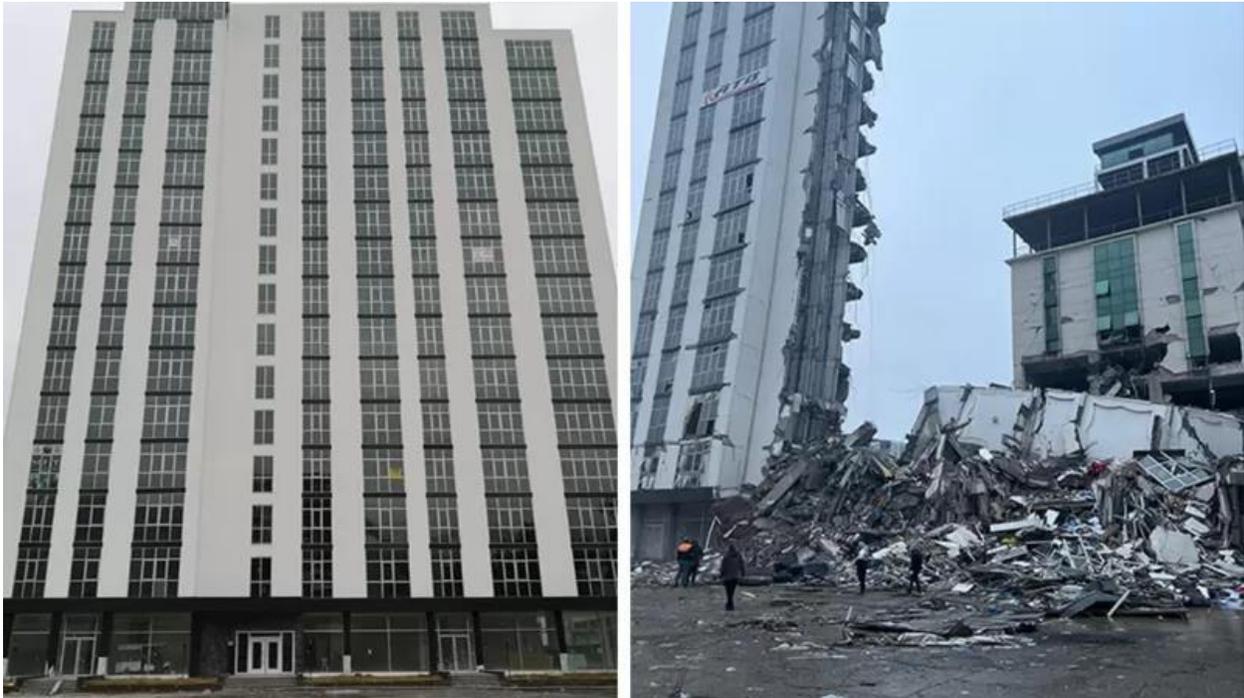
calidad. Otro edificio (Figura 3.12), cuya construcción se terminó en 2019 en la ciudad portuaria de Iskenderun quedó destruido.

Figura 3.12. Antes y después de un edificio de apartamentos de reciente construcción en Iskanderun (BBC, 2023a).

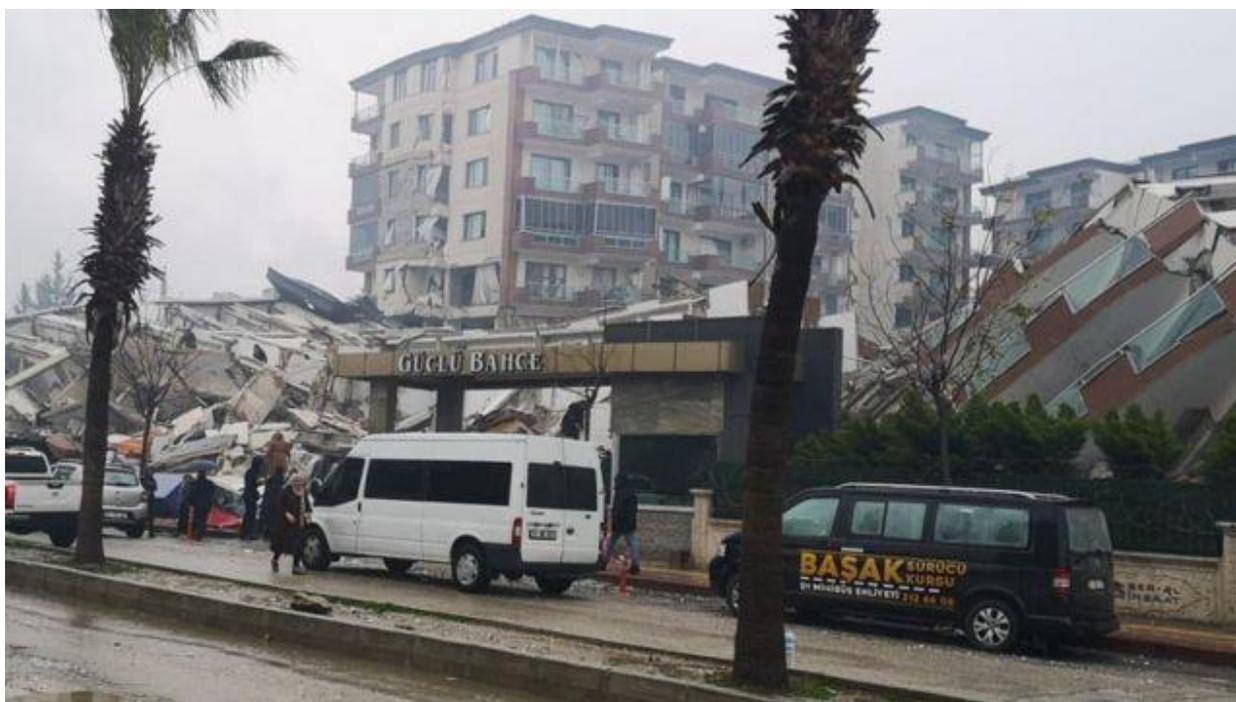
Otro edificio que se inauguró en Antakya en 2019 (Figura 3.13) también resultó gravemente dañado.

Figura 3.13. El complejo Gul u Bahce de Antakya resultó gravemente dañado por los sismos (BBC, 2023a).

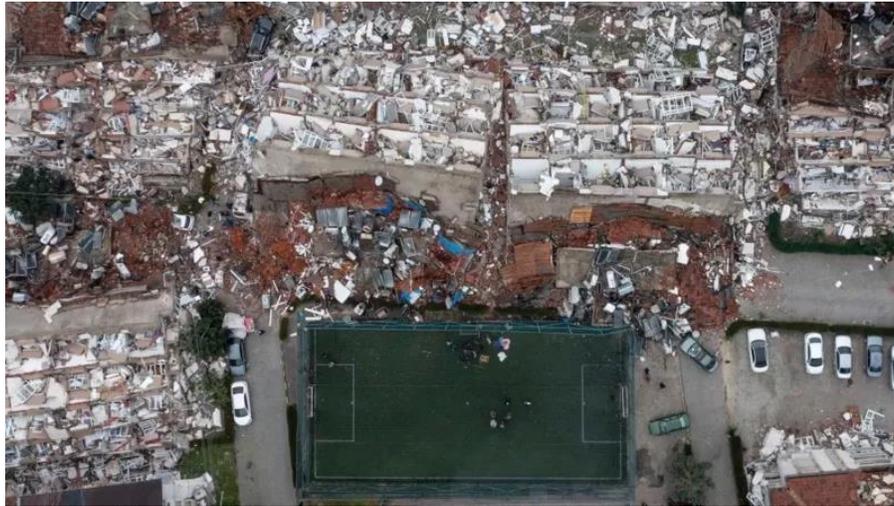
Figura 3.14. Fotografía de edificios dañados en Turquía (BBC, 2023a).

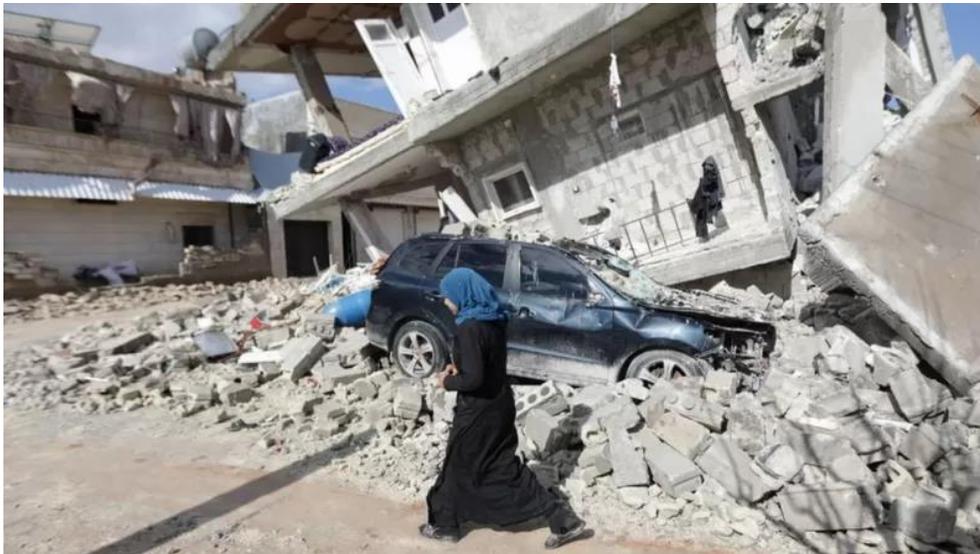
Figura 3.15. Imagen de una edificación derrumbada por el sismo (BBC, 2023c).

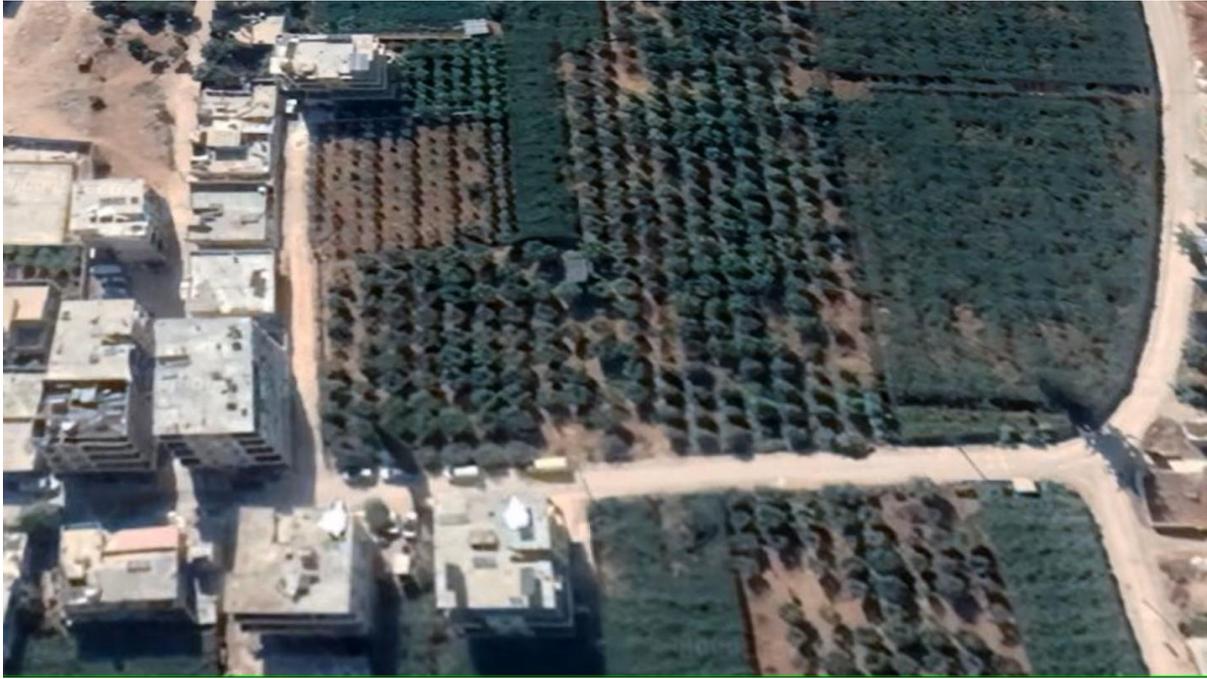
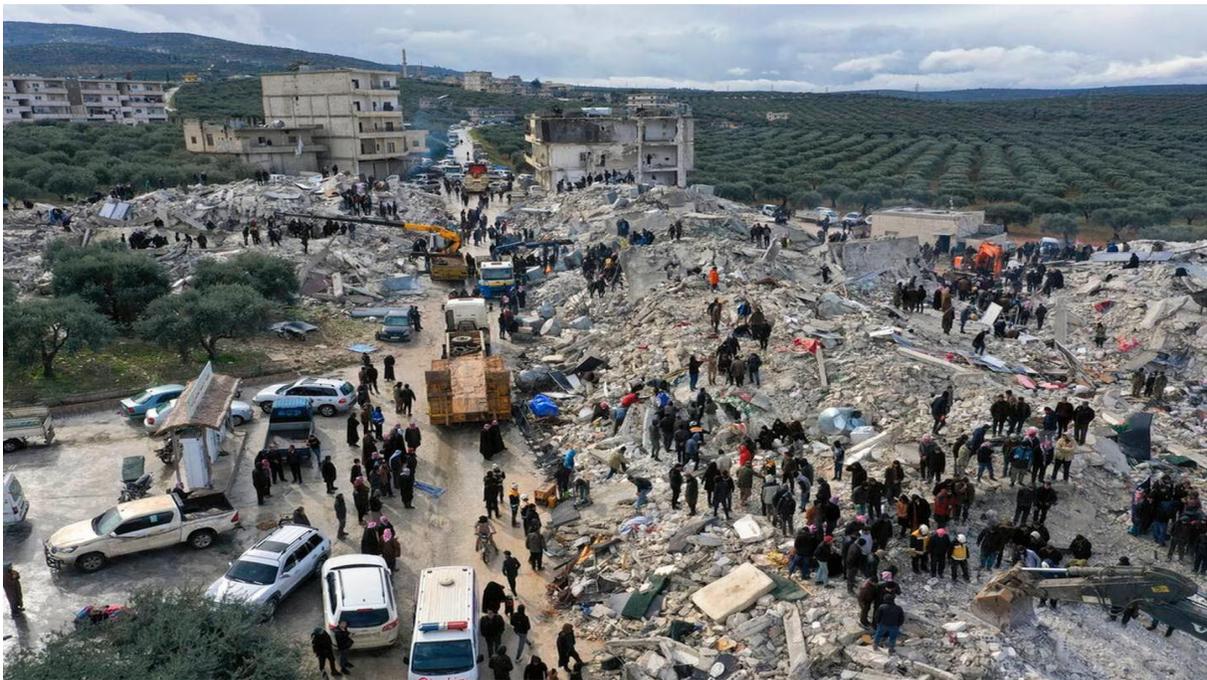
Figura 4.3. Edificios colapsados en el pueblo de Harem, en Siria (El Financiero, 2023a).

Las consecuencias son bien conocidas. Como ejemplo, en la Figura 4.3 se puede observar el antes y después de los edificios en el pueblo de Harem, provincia de Idleb, Siria. En la imagen superior se observa la vista aérea de la zona del pueblo de Harem tomada antes de los sismos. Se aprecian algunos edificios del lado izquierdo. Posteriormente, en la imagen inferior se observa el colapso de varios de esos edificios y a los residentes buscando entre los escombros.

a) Antes

b) Después

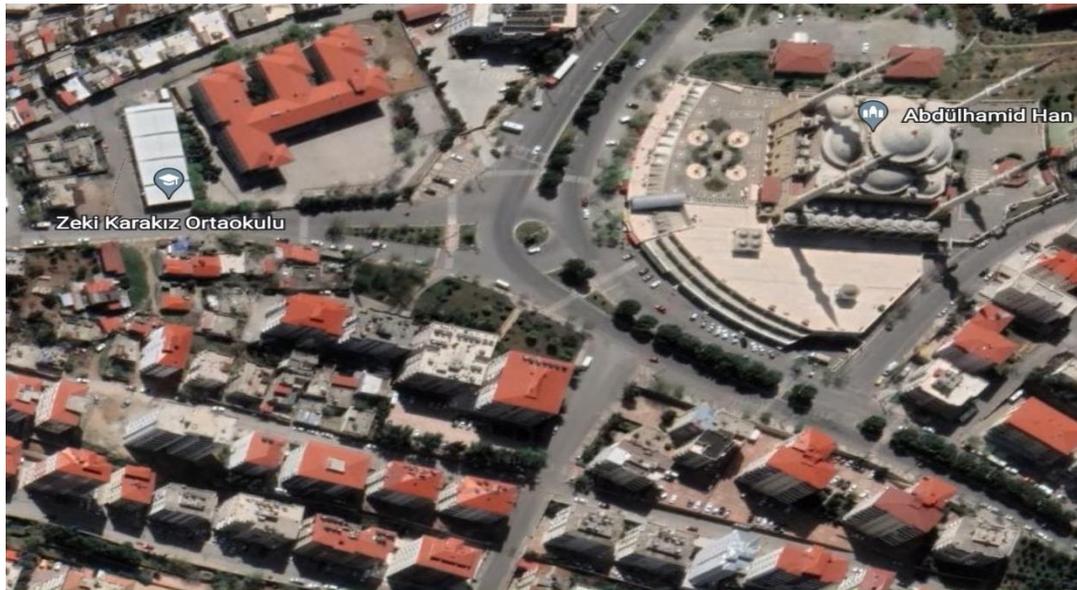
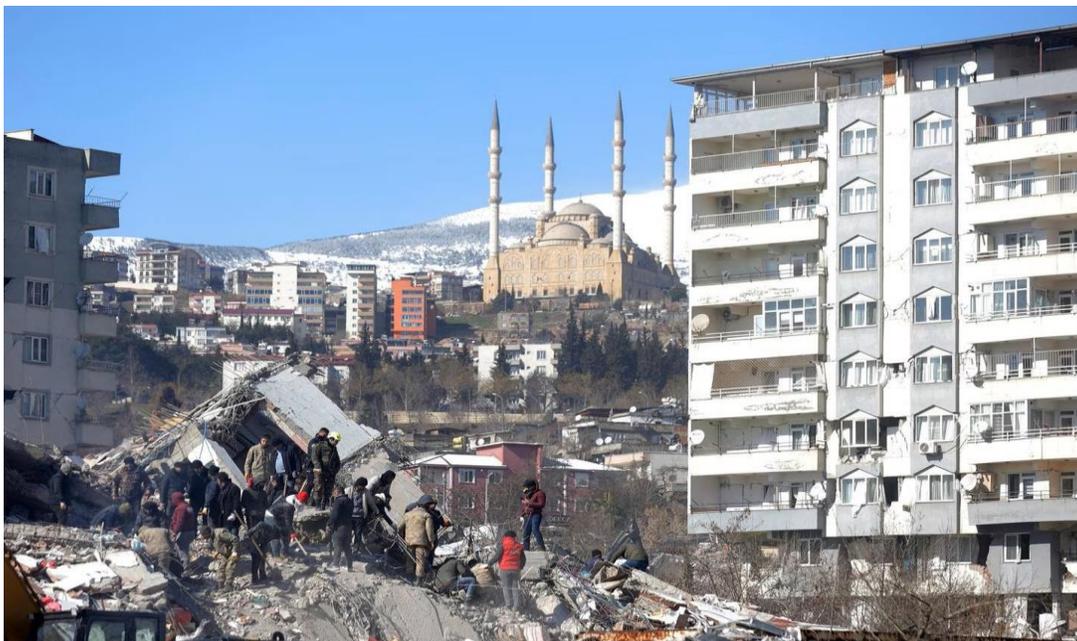
Figura 4.4. Edificios colapsados en Kahramanmaras, en Turquía (El Financiero, 2023a).

También, en la Figura 4.4, se muestra el antes y después de la ciudad de Kahramanmaras, Turquía. La imagen superior muestra la vista aérea de la zona alrededor de la mezquita de Abdülhamid Han y sus edificios cercanos. En la imagen inferior se observa el colapso de varios edificios cercanos y a los equipos de rescate.

a) Antes

b) Después

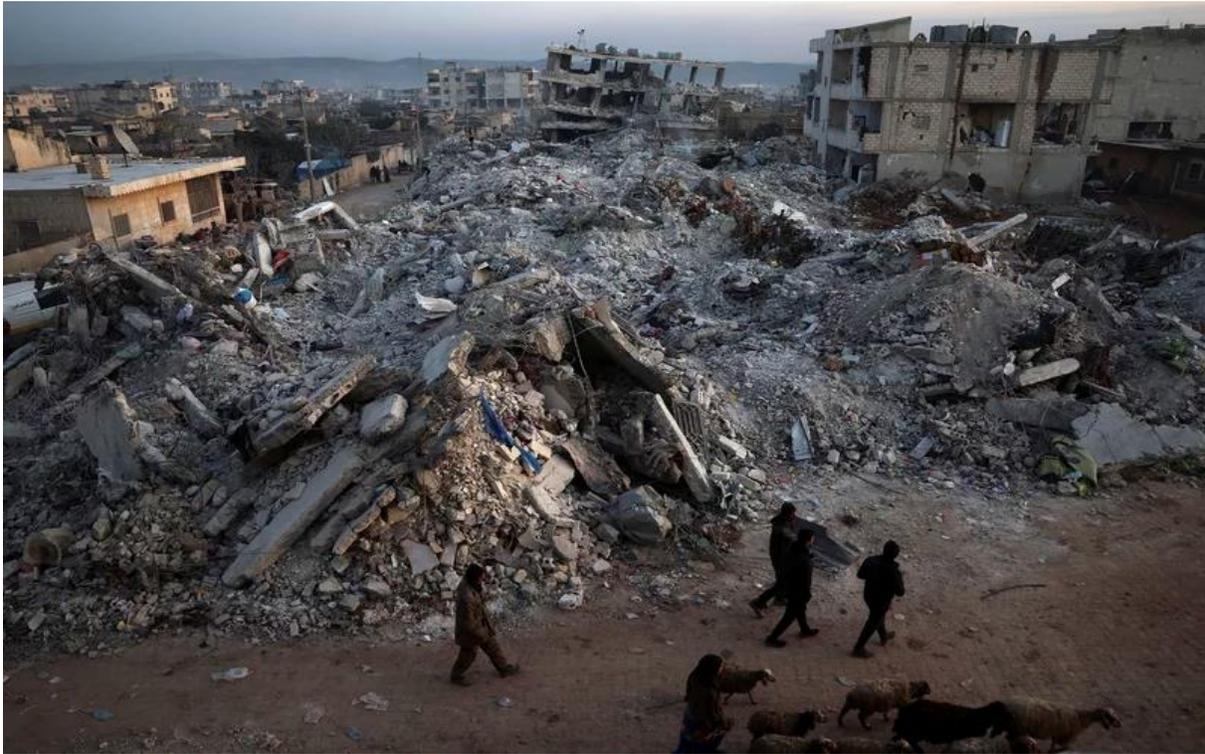
El caso de Siria la situación es algo similar debido a la mala calidad de la infraestructura y a la construcción sin supervisión. También, se debe mencionar que varios edificios ya estaban dañados o debilitados debido a más de una década de guerra en el país (Infobae, 2023a; BBC, 2023c). En la Figura 4.6 se puede ver uno de los edificios colapsados en la ciudad de Jinderis, en la provincia de Aleppo en el norte de Siria.

Figura 4.6. Edificio colapsado en la ciudad de Jinderis, Siria (NPR, 2023a).

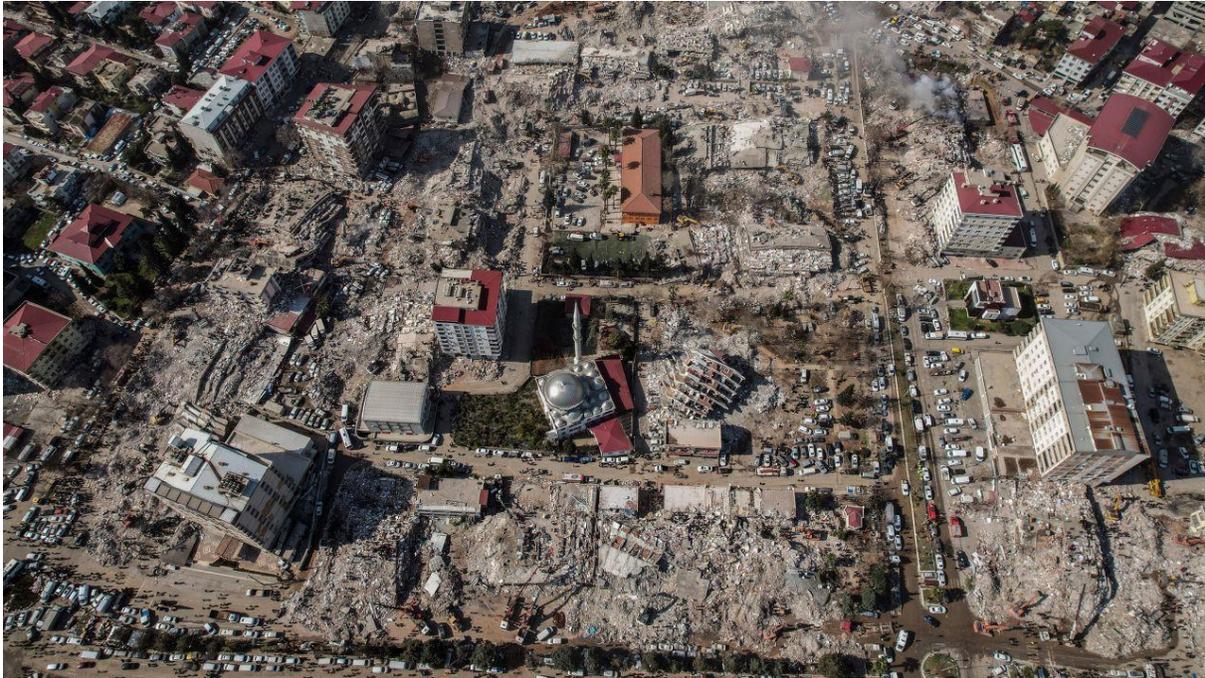
Muchos edificios colapsaron en Turquía debido a los dos sismos del 6 de febrero de 2023. Por ejemplo, en la Figura 4.8 se muestra una, de muchas fotografías del centro de la ciudad de Kahramanmaras. Se puede apreciar cómo los daños en las edificaciones son considerables, sobre todo en edificios de departamentos. Otras imágenes se muestran en las Figuras 4.9 y 4.10.

Figura 4.8. Una vista de la destrucción en Kahramanmaras, Turquía (CNN, 2023a).

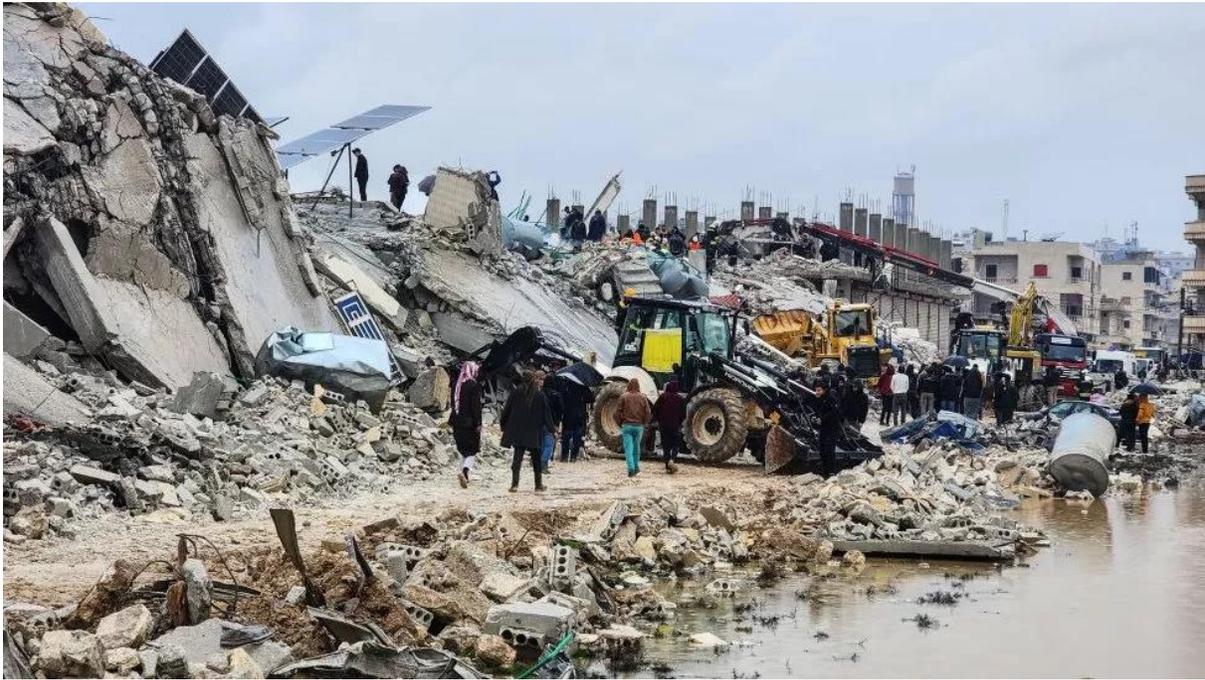
Figura 4.14. Imágenes de edificios colapsados en la región de Idleb, Siria (BBC, 2023e).

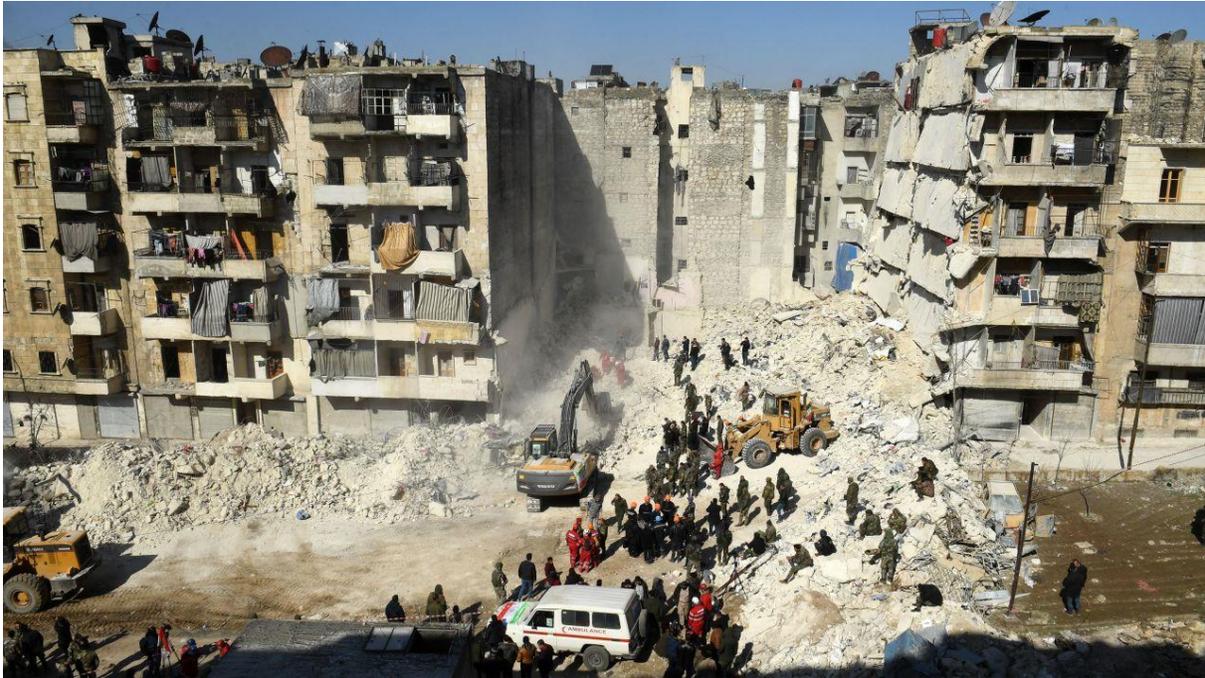
Figura 4.16. Colapso de un edificio en el norte de la ciudad de Aleppo, Siria (CNN, 2023a). Se puede observar a los soldados de Siria empleando maquinaria para remover los escombros.

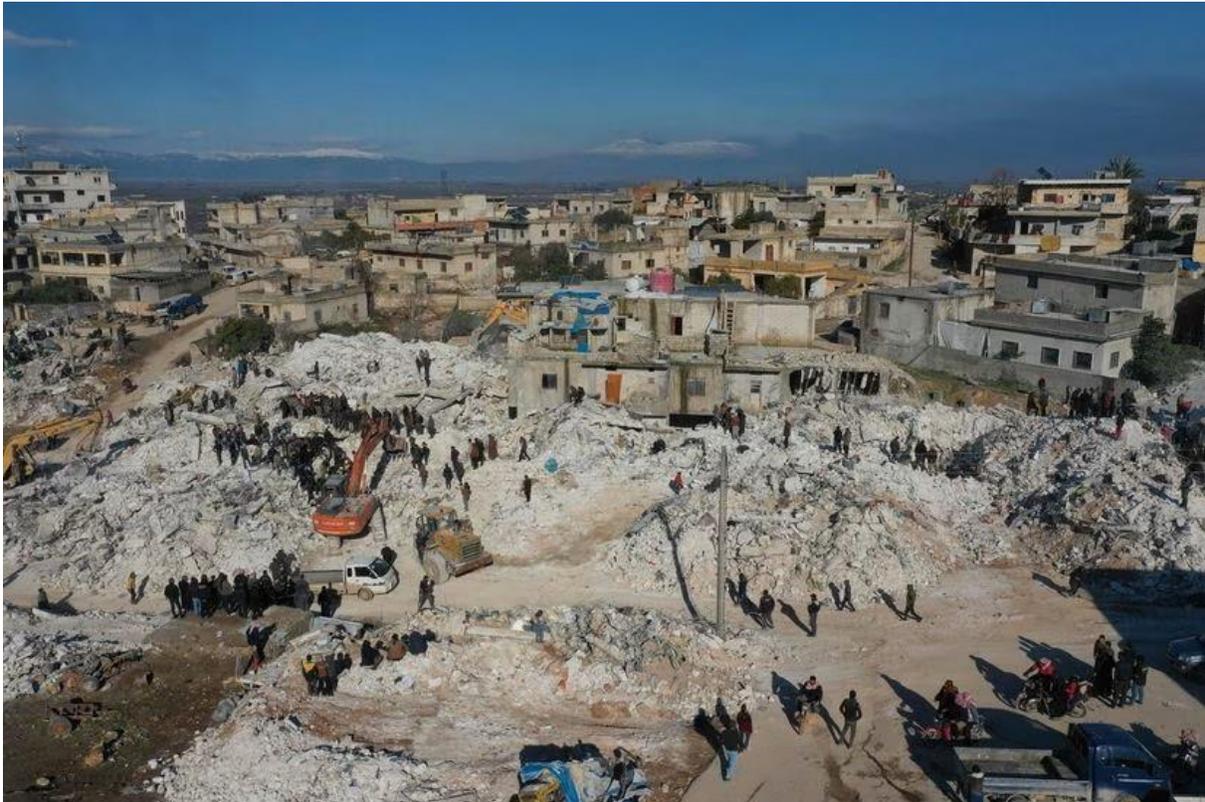
Figura 4.18. Rescatistas buscan supervivientes entre los escombros de un edificio colapsado en la ciudad de Harem, Siria (El País, 2023a).

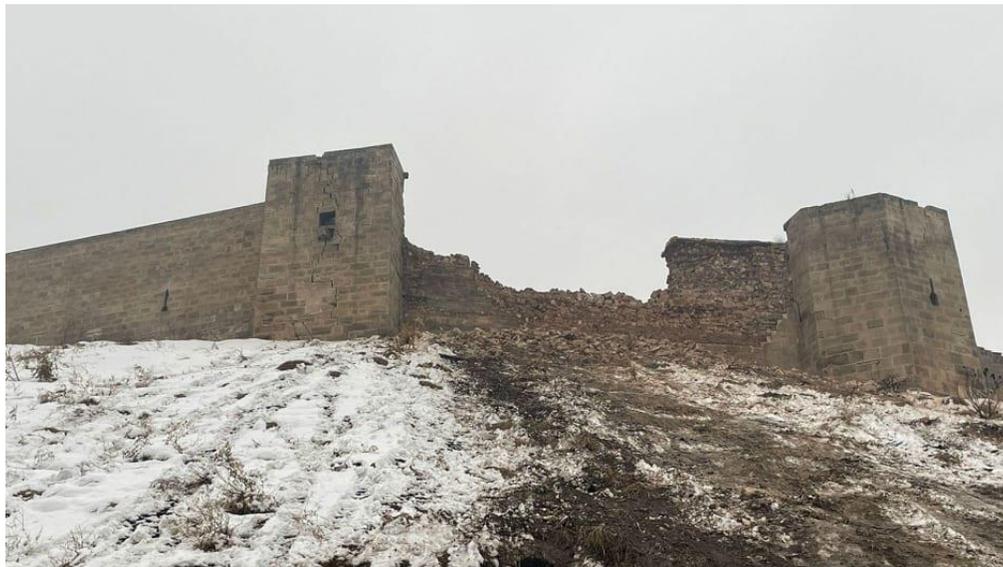
Descripción de los daños: De acuerdo con (Holmes 2023), el castillo presentó una destrucción parcial, los daños incluyeron derrumbe de los muros, como se aprecia en la Figura 5.2. Así mismo (Marcus, 2023) del portal CNN reportó daño en bastiones de la zona este, sur y sureste. El desprendimiento de material provocó afectaciones en el barandal perimetral del castillo, el muro de contención y la avenida, como se puede apreciar en la Figura 5.3.

Figura 5.2. Castillo Gaziantep después del sismo de 2023 (Marcus, 2023).
