Sociedad Mexicana de Ingeniería Sísmica, A.C.

Reporte preliminar de daños (virtual)

Sismos de Turquía del 06 de febrero de 2023

Febrero/2023

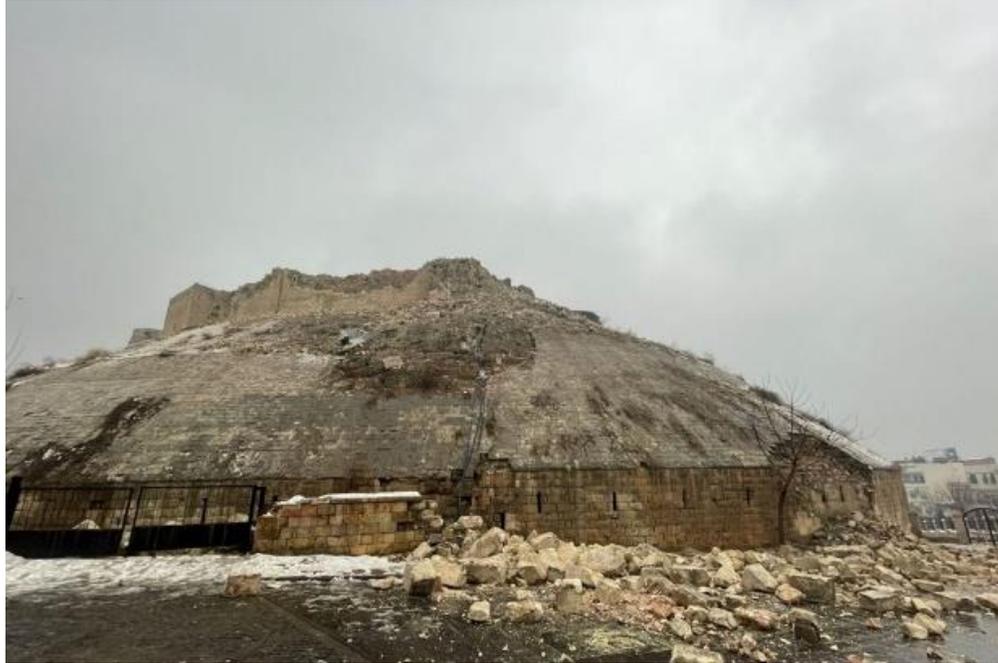
Descripción de los daños: De acuerdo con (Holmes 2023), el castillo presentó una destrucción parcial, los daños incluyeron derrumbe de los muros, como se aprecia en la Figura 5.2. Así mismo (Marcus, 2023) del portal CNN reportó daño en bastiones de la zona este, sur y sureste. El desprendimiento de material provocó afectaciones en el barandal perimetral del castillo, el muro de contención y la avenida, como se puede apreciar en la Figura 5.3.

Figura 5.3. Desprendimiento de muros en el Castillo Gaziantep (Cookman, 2023).

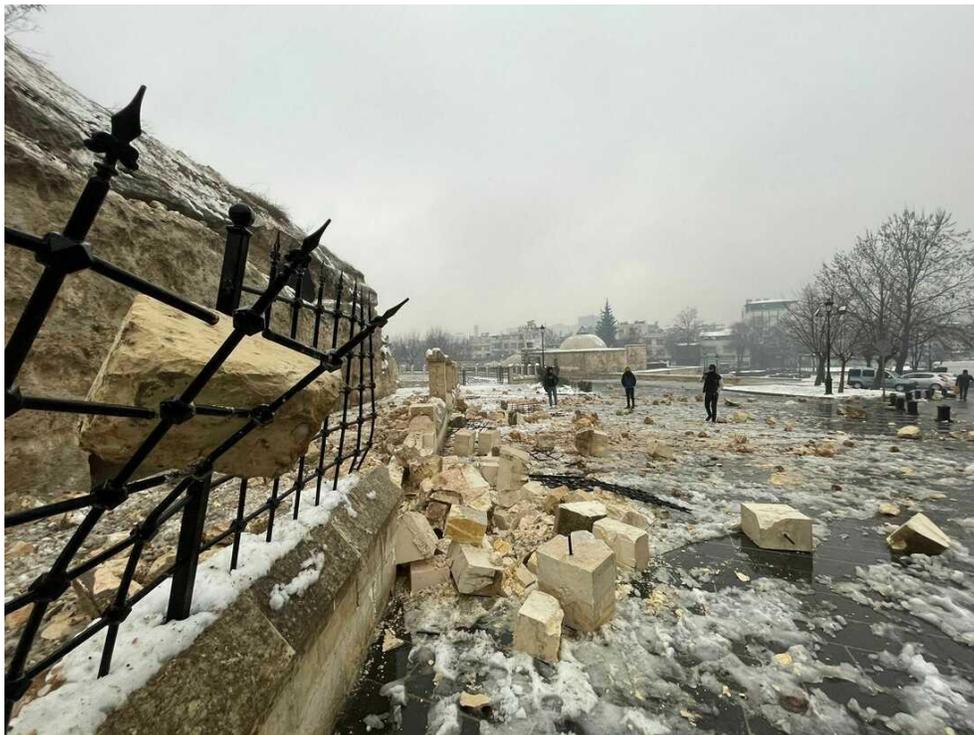
Figura 5.4. Afectaciones derivadas del desprendimiento de material en el Castillo Gaziantep (Treisman, 2023).

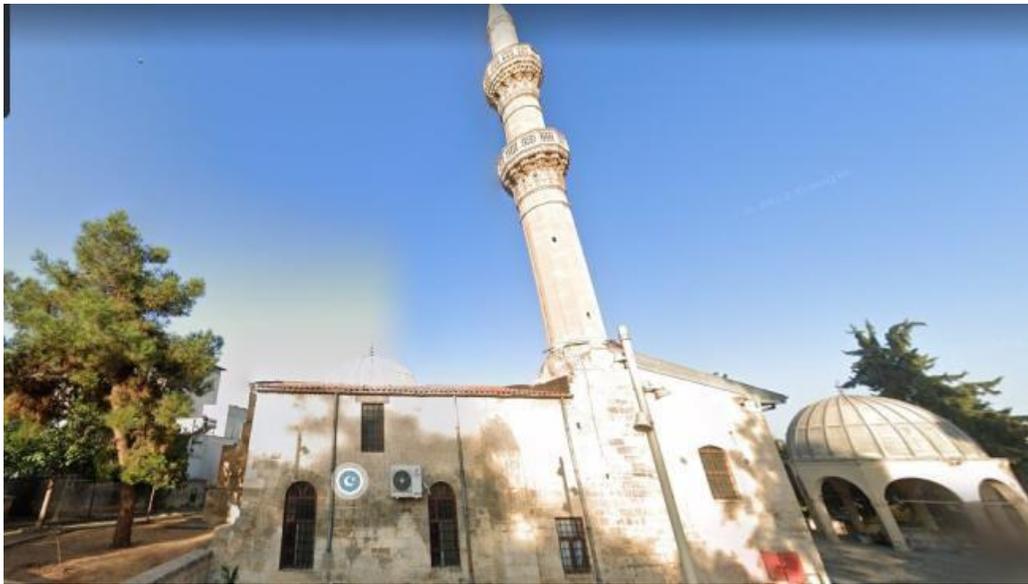
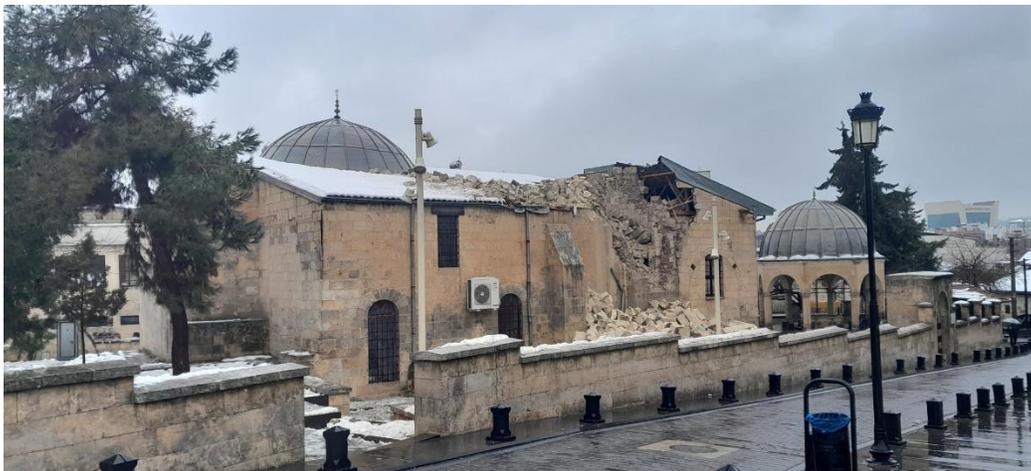
Adyacente al castillo Gaziantep, la mezquita Sirvani que data del siglo XVII también sufrió daños severos. Se reportó el colapso parcial del domo y el muro del lado este de la construcción.

Figura 5.5. Daños en la mezquita Sirvani (Sanna Aro Valjus, 2023).

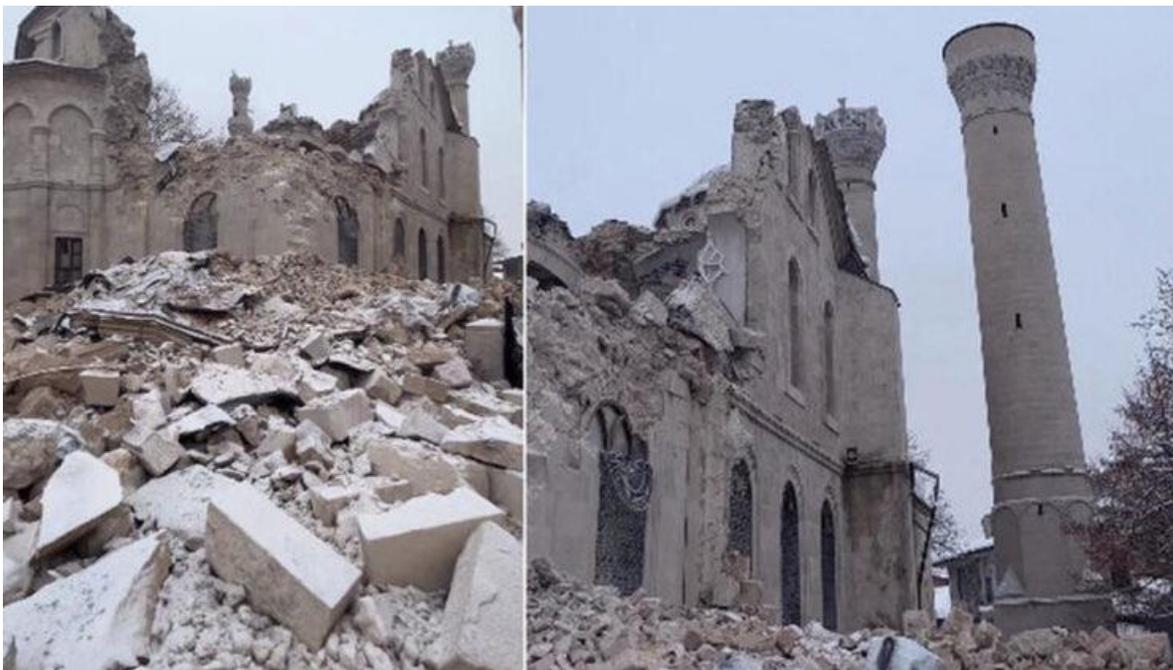
Descripción de los daños: El portal Middle East Eye (Nadda, 2023) reporta daños que incluyen el desprendimiento de la cúpula principal, así como daños en la fachada y muros, como se aprecia en la Figura 5.6 y Figura 5.7.

Figura 5.6. Desprendimientos en la Mezquita Yeni Camii.

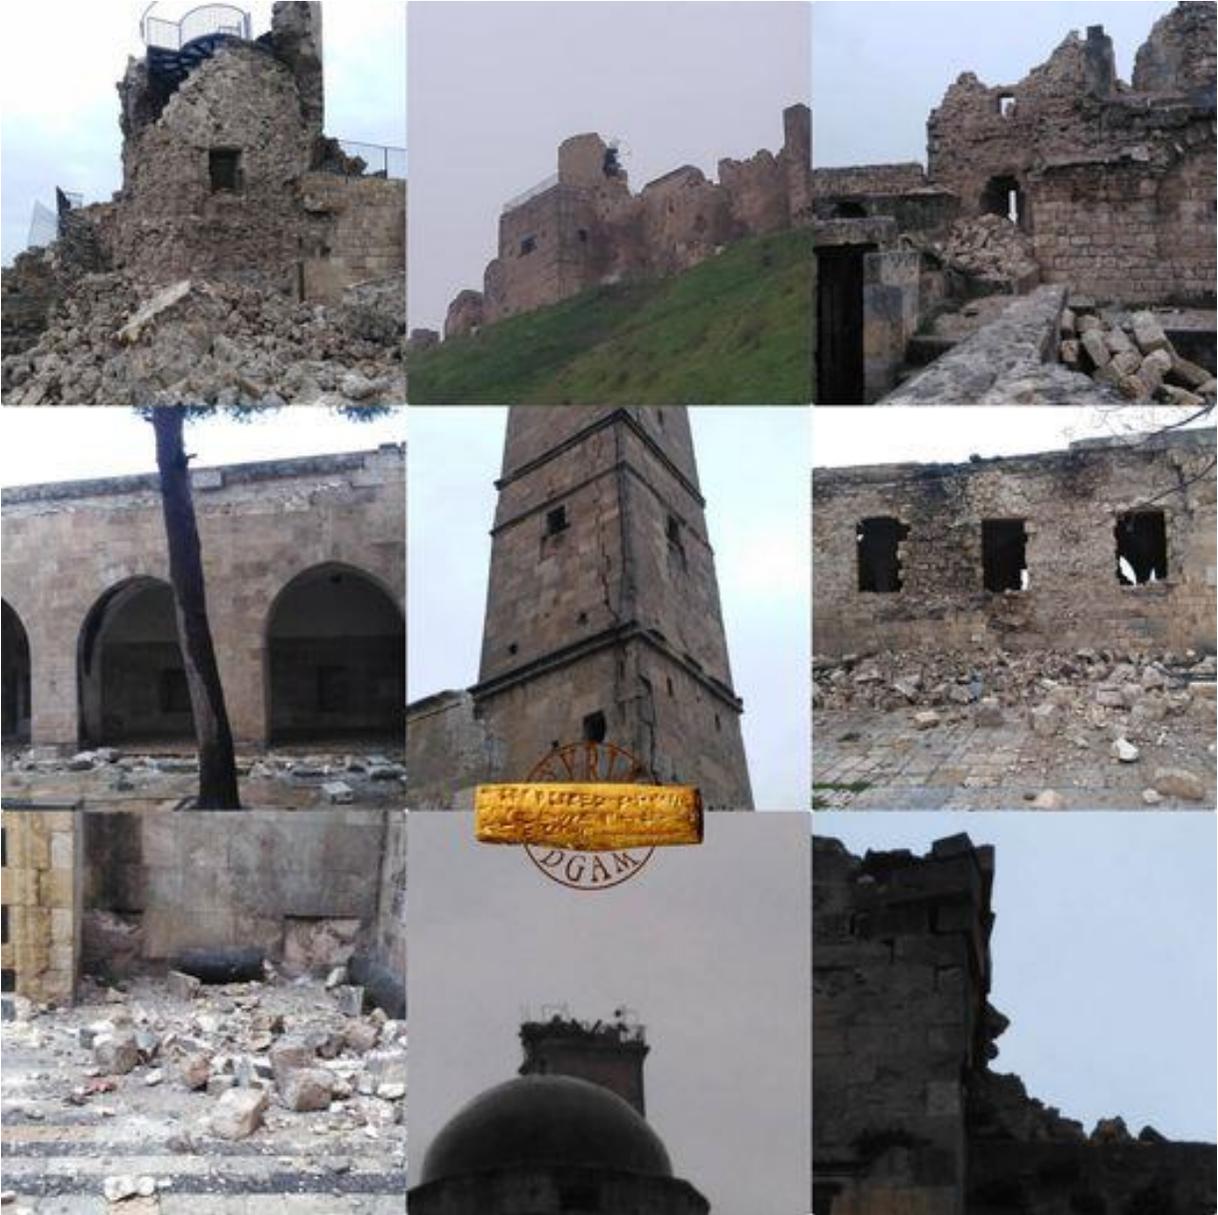
Descripción de los daños: De acuerdo con declaraciones de la Dirección General de Antigüedades y Museos de Siria (DGAM Syria 2023), se reportan diversos daños leves y moderados en la ciudadela, se menciona daño a piezas de museo dentro de la bóveda de exhibición y agrietamiento en la fachada del Museo Nacional de Alepo. Un reporte fotográfico de daños se presenta en la Figura 5.8.

Figura 5.8. Reporte de daños en la Antigua Ciudadela de Aleppo (DGAM Syria, 2023).

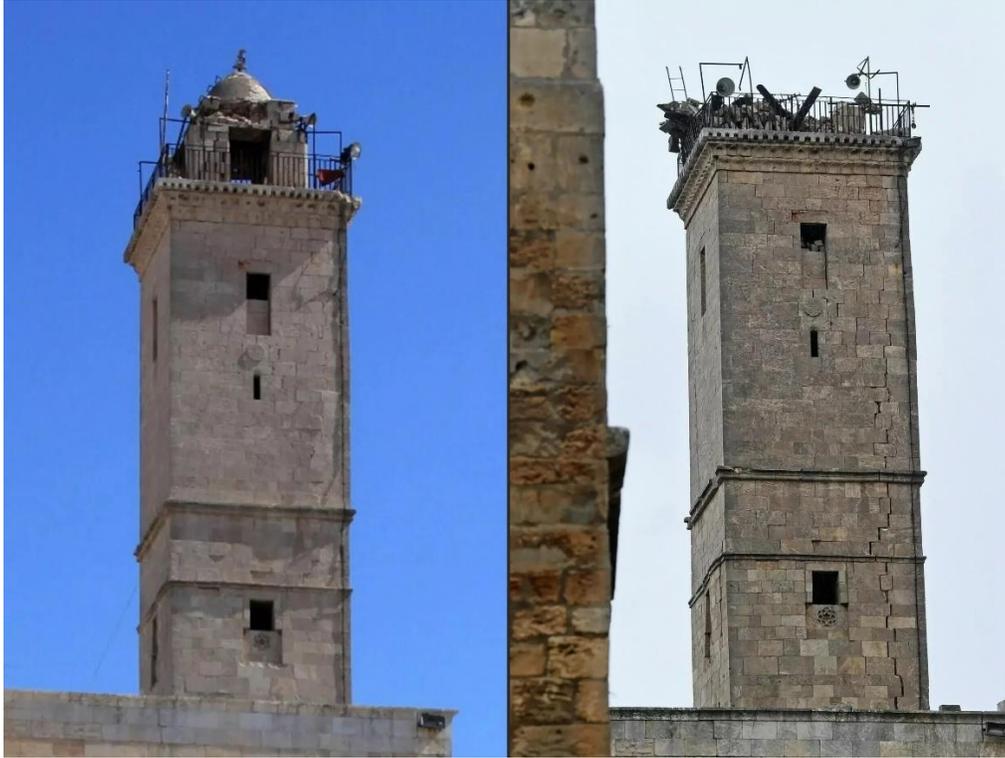
En particular, destaca el colapso del domo en el alminar de la mezquita Ayyubid localizada dentro de la Ciudadela (Figura 5.9), así como un largo agrietamiento a lo largo de la torre. Así mismo se reporta el colapso de la icónica torre Mamluk, en la entrada de la Ciudadela, la cual se muestra en la Figura 5.10.

Figura 5.9. Colapso del domo en el alminar de la mezquita Ayyubid (AFP, 2023).

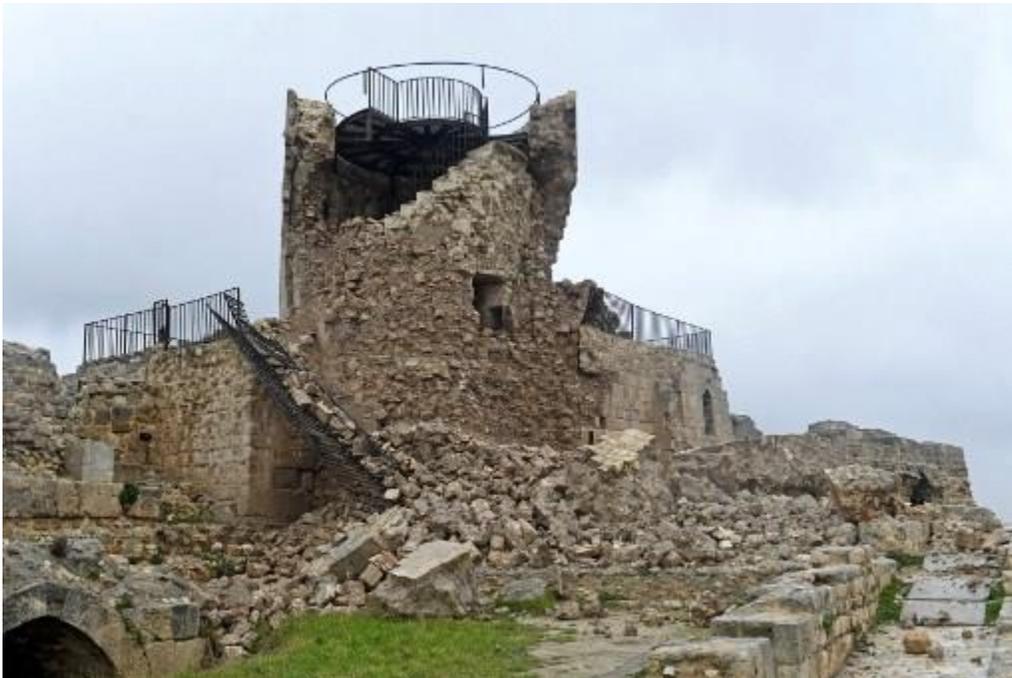
Figura 5.10. Colapso de la torre Mamluk (Annu Kaushik, 2023).

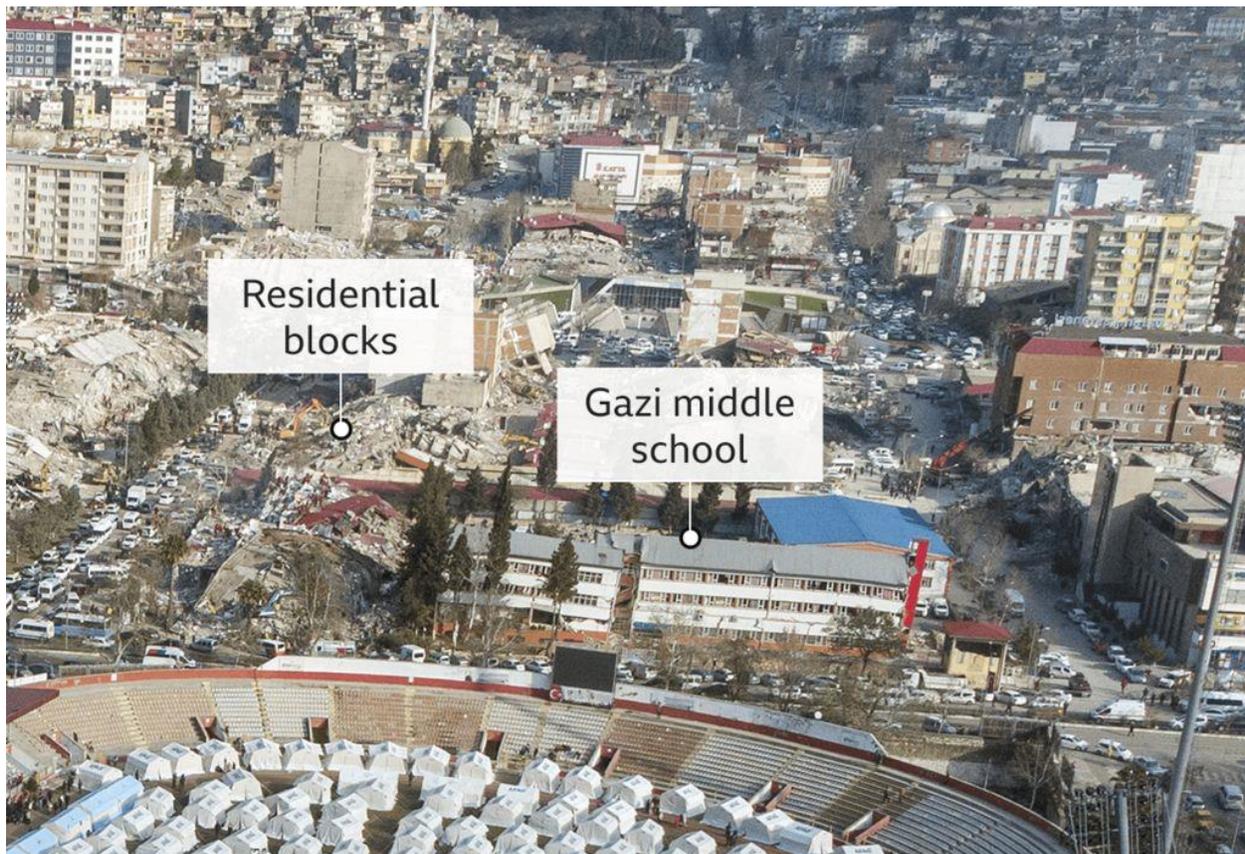
Las clases ha sido suspendidas en todo el país. Hasta el momento existe poca información sobre daños en escuelas. En Kahramanmaras, una de las ciudades más afectadas, el bachillerato Gazi (Figura 6.1), que alberga alrededor de 2000 estudiantes, soportó los terremotos, pero luce severamente dañado, de acuerdo con BBC (2023).

Figura 6.1. Imagen de Kahramanmaras, Turquía (BBC, 2023). La escuela Gazi soportó los terremotos, pero luce severamente dañada. Otras construcciones, como los edificios residenciales aledaños, no tuvieron la misma suerte.

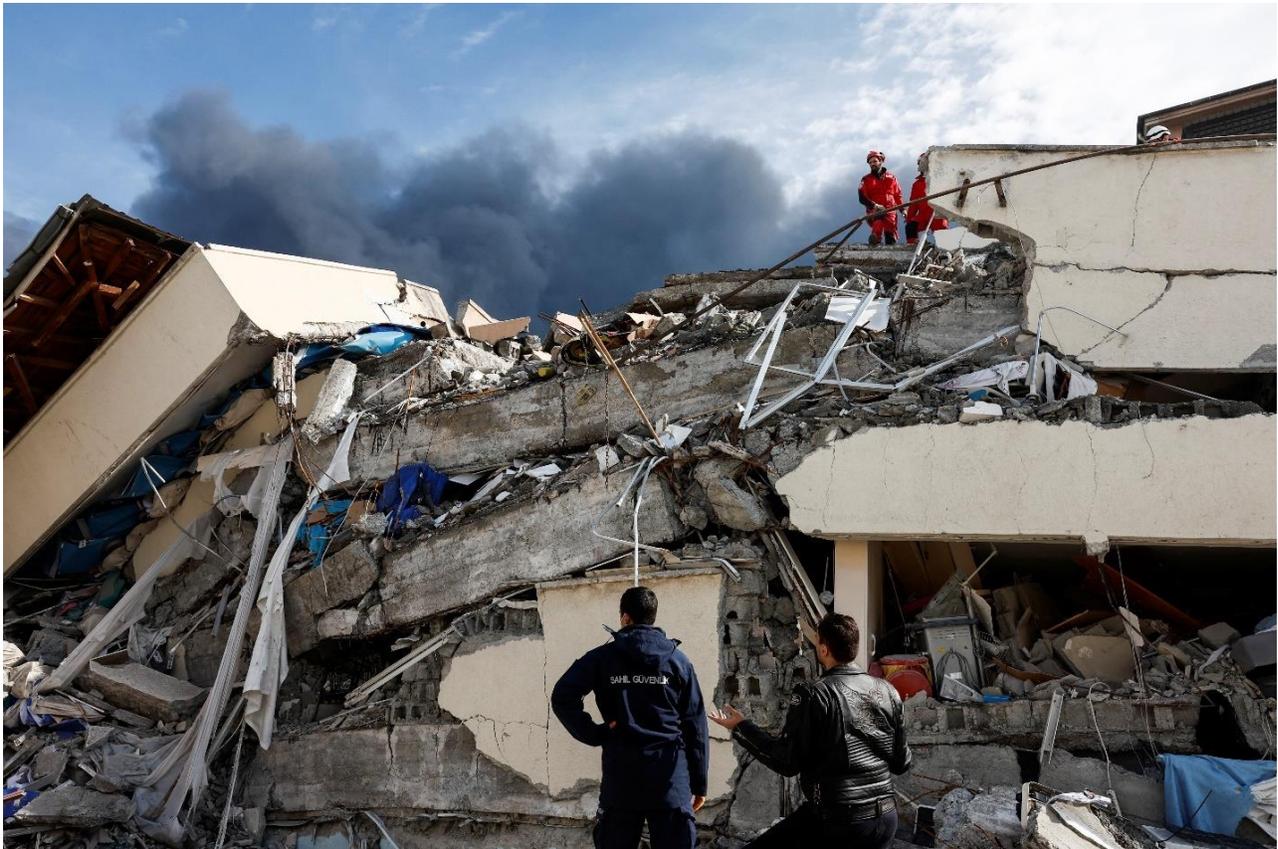
Figura 6.2. Colapso del hospital de Iskenderun, en el distrito de Hatay, Turquía (Reuters, 2023b). Al parecer, un informe del hospital de 2012, que presenta en los anexos de este documento (ver: Hospital Estatal de Iskenderun, 2023), dio una calificación negativa a una evaluación de su resistencia ante terremotos.

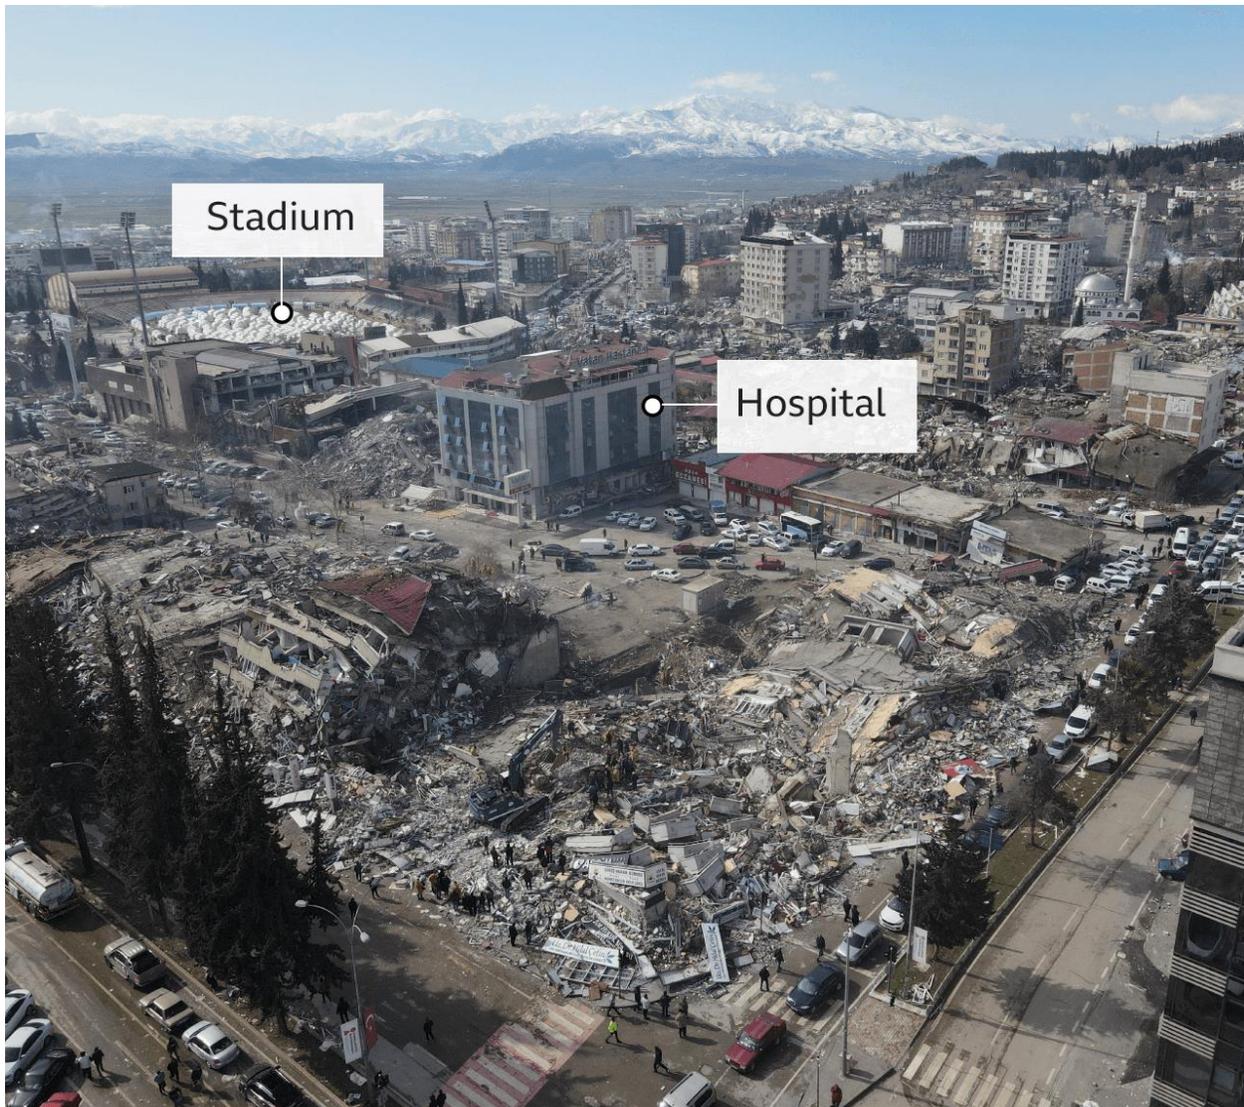
Figura 6.3. El hospital Sular, en Kahramanmaras, Turquía (BBC, 2023). A diferencia de muchas otras construcciones, el hospital sobrevivió a los terremotos, aunque quedó dañado.

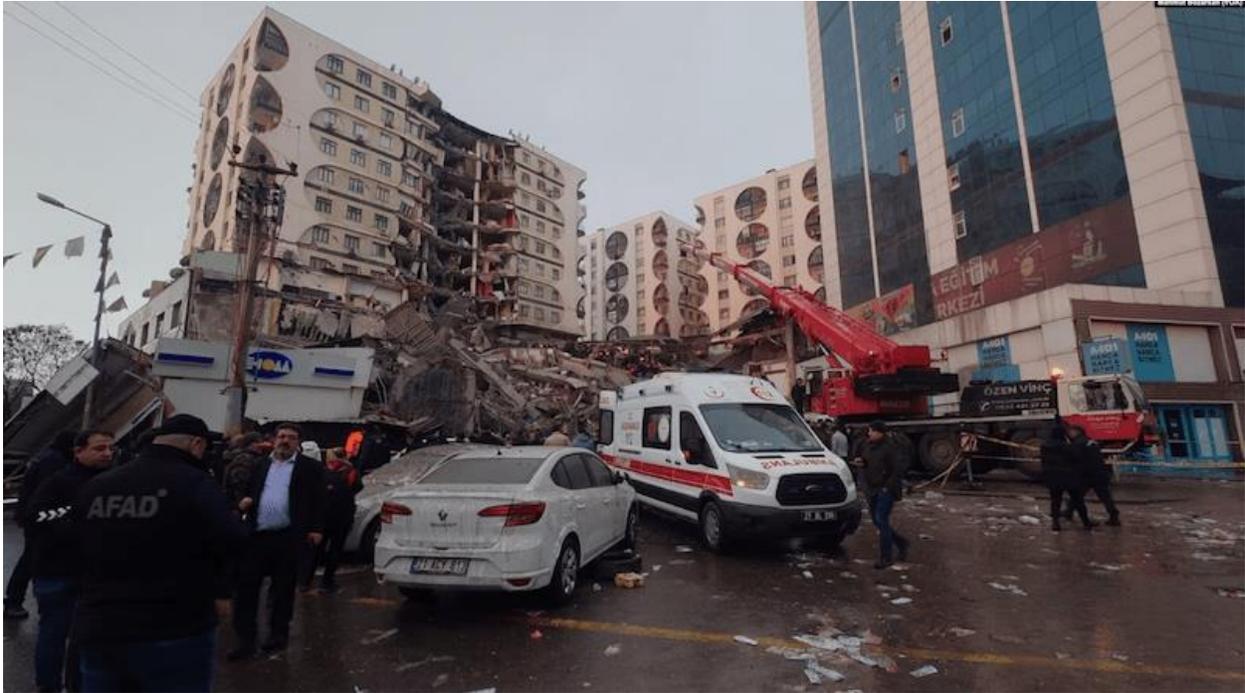
También hubo daños en comercios y en otro tipo de estructuras. La Figura 6.5 muestra una galería colapsada en (Eurasiareview, 2023). En el puerto de Iskenderun hubo incendio de algunos contenedores.

Figura 6.5. Colapso de la Galeria Business Center en Diyarbakir, Turquía. Según reportes, otro edificio en la parte de atrás también colapsó durante una de las réplicas (EurasiaReview, 2023).

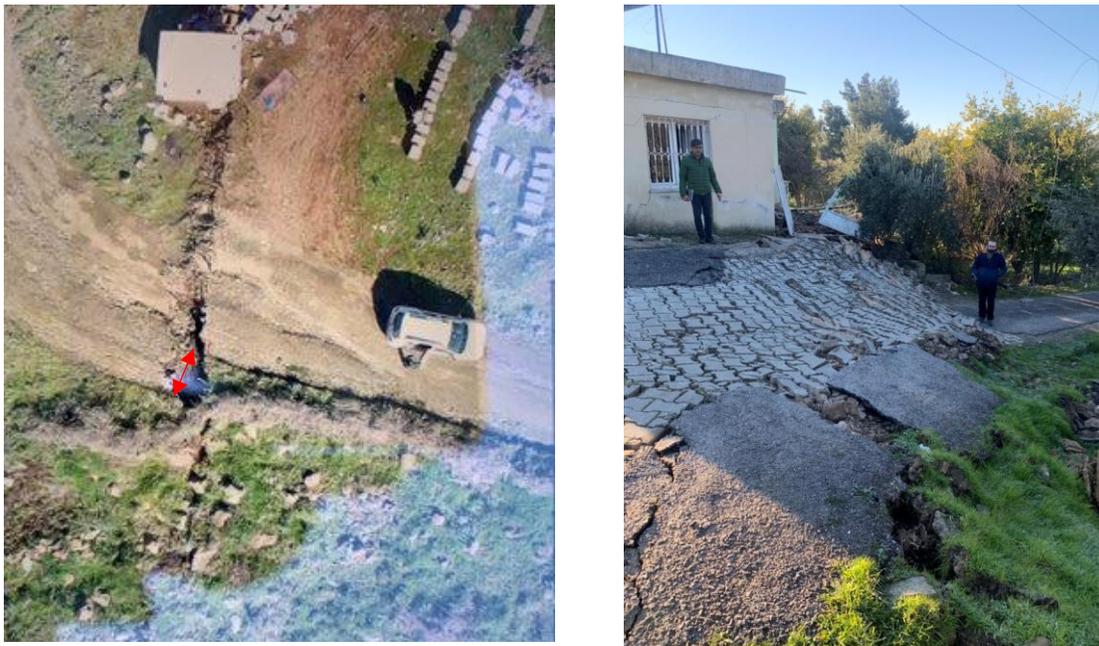
El desplazamiento del suelo debido a los sismos de febrero, causó daños en varias vías de carreteras y calles de diversas poblaciones, como se muestra en las figuras 7.1 a 7.7. Como se puede observar en las figuras, el desplazamiento se puede apreciar a simple vista. En muchas carreteras no se puede circular actualmente, debido a los daños causados por los terremotos.

Figura 7.1. Desplazamiento lateral y vertical en el norte de Kırıkhan (Twitter, 2023a).

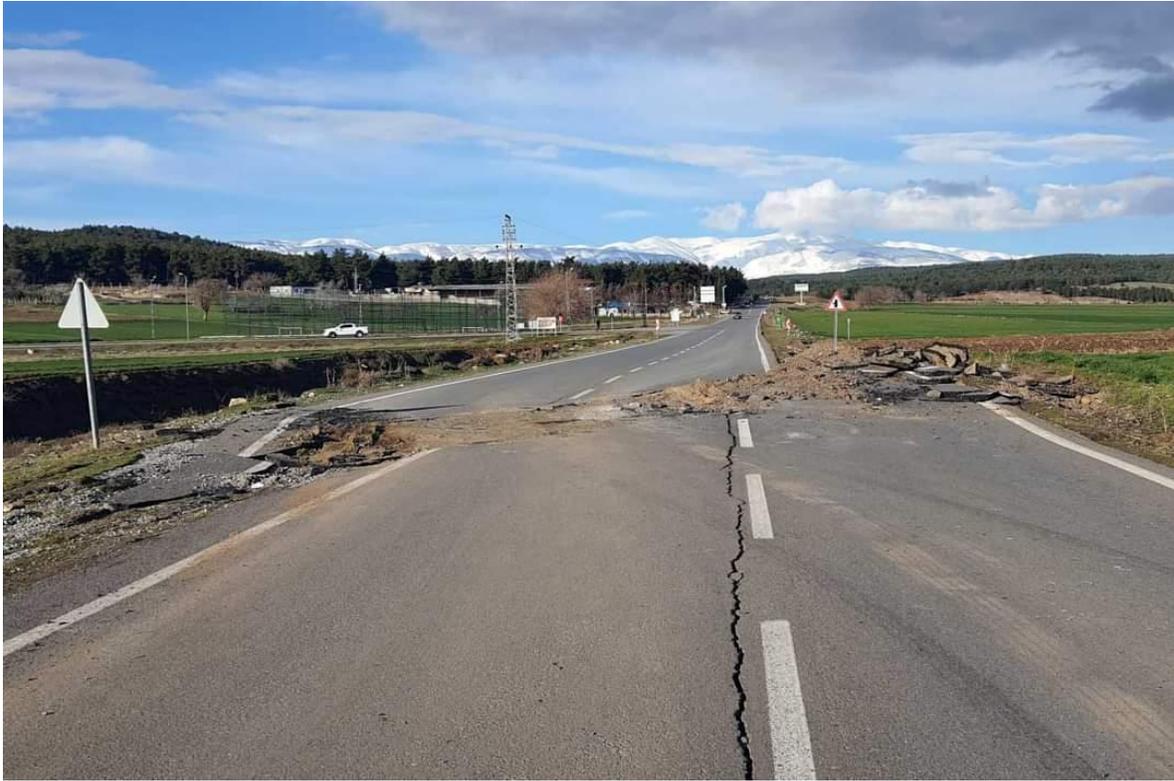
Figura 7.2. Desplazamiento lateral y daños en carretera del poblado de Kahramanmaraş (Twitter, 2023b).

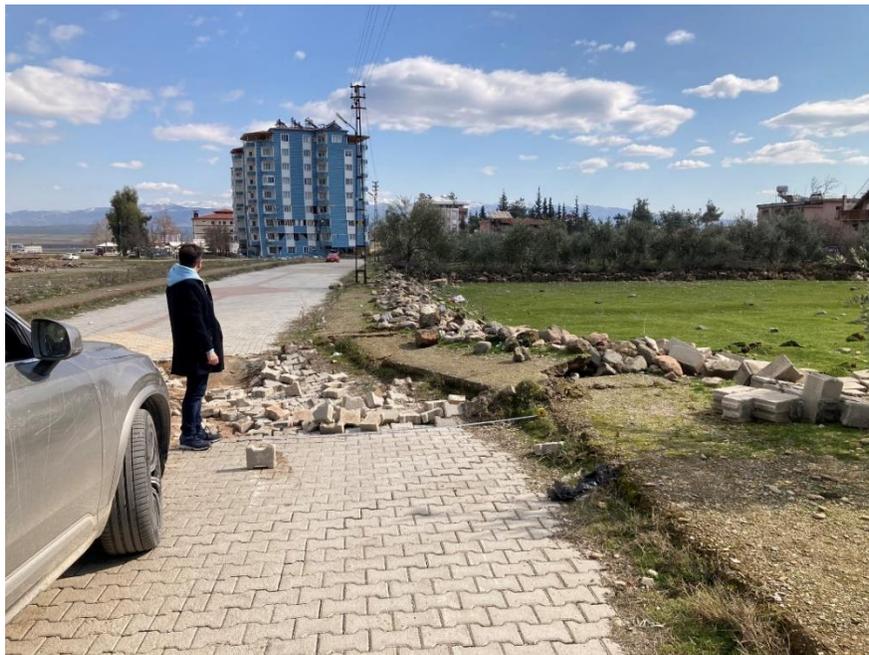
Figura 7.3. Desplazamiento lateral (Twitter, 2023c).

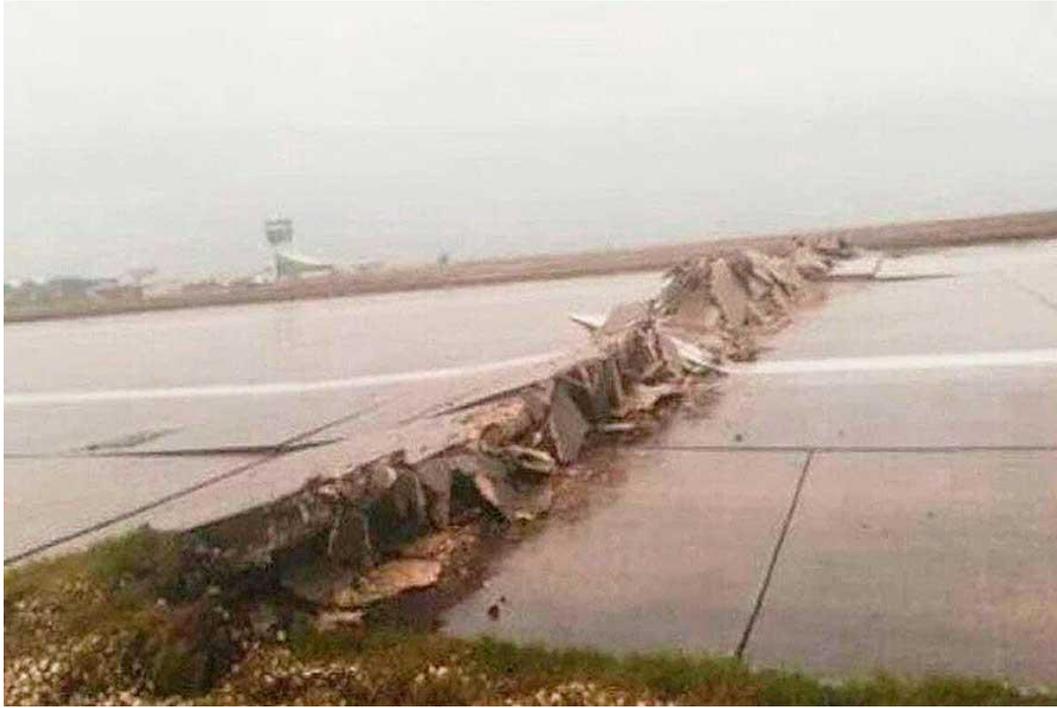
Figura 7.4. Desplazamiento lateral y vertical. (Twitter, 2023d).

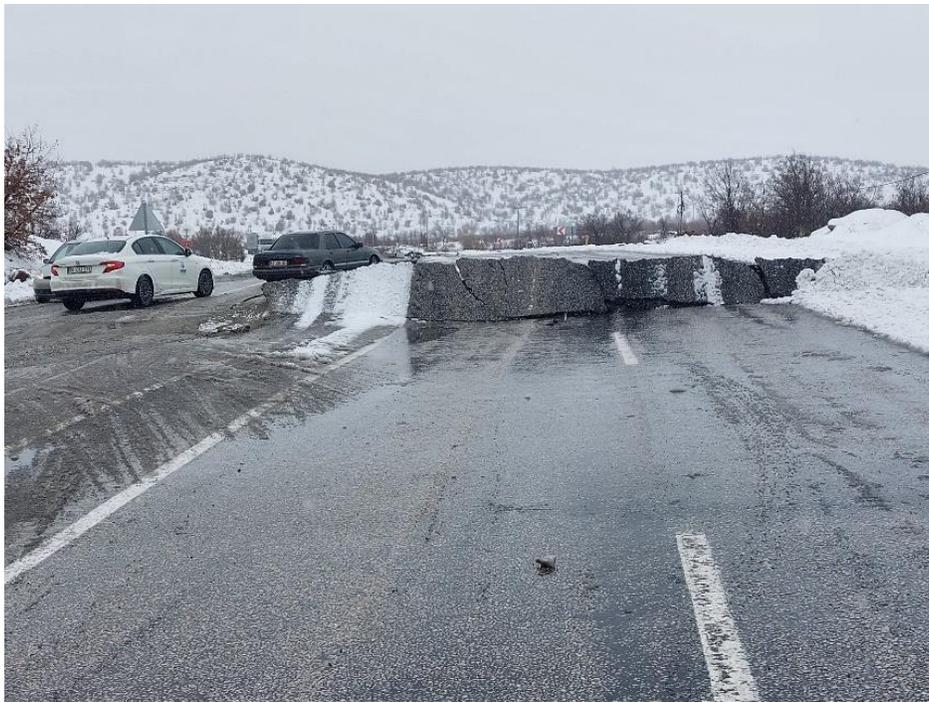
Figura 7.5. Desplazamiento lateral y vertical. (Twitter, 2023f).

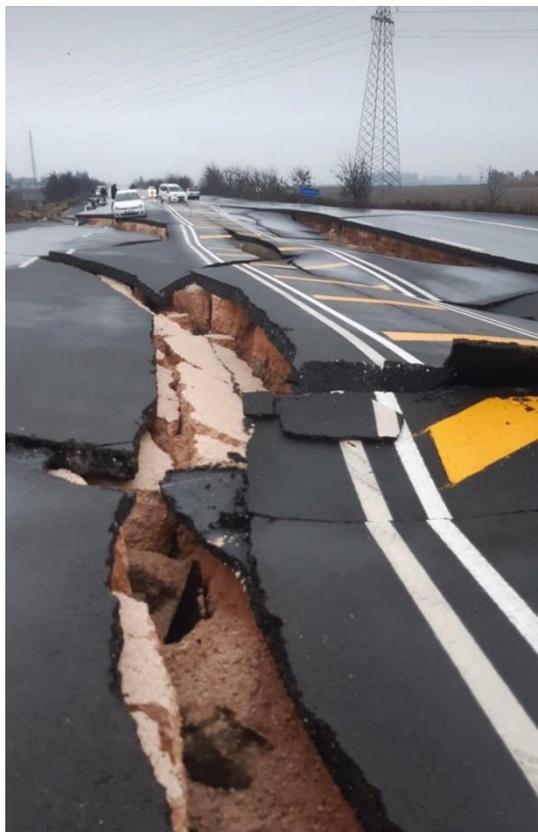
Figura 7.6. Carretera dañada, ubicación desconocida (Twitter, 2023g).

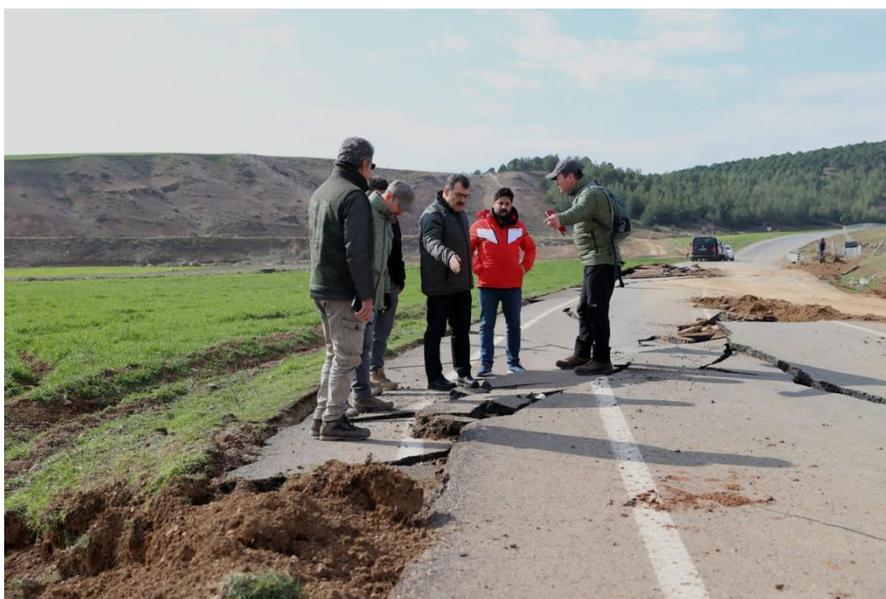
Figura 7.7. Carretera dañada, ubicación desconocida (Twitter, 2023h).

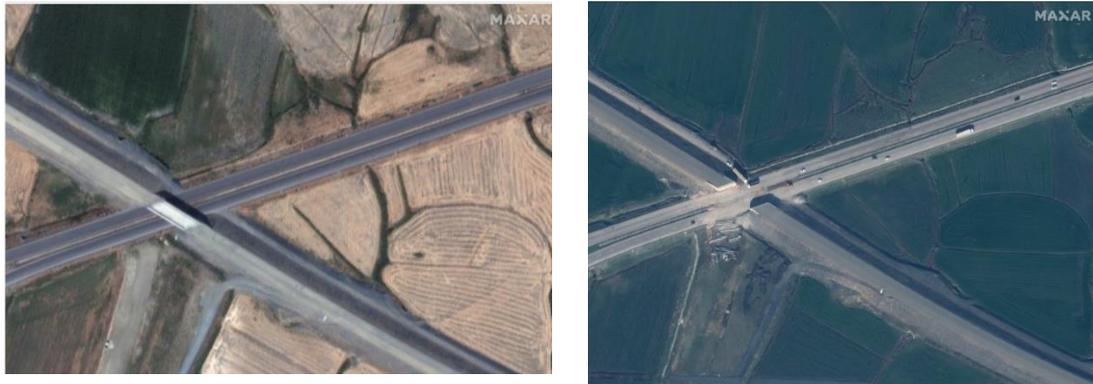
Al igual que las carreteras, las vías férreas y puentes resultaron con daños debido a los desplazamientos laterales en el suelo (figuras 7.8 a 7.10). En la Figura 7.8 se muestra el antes y después de un puente de ferrocarril que falló en la comunidad de Nurdagi, en el centro de Turquía (Univisión, 2023).

Figura 7.8. Antes y después del puente de ferrocarril en la comunidad de Nurdagi. Fotos: Cortesía satellite image 2023 Maxar Technologies (Univisión, 2023).

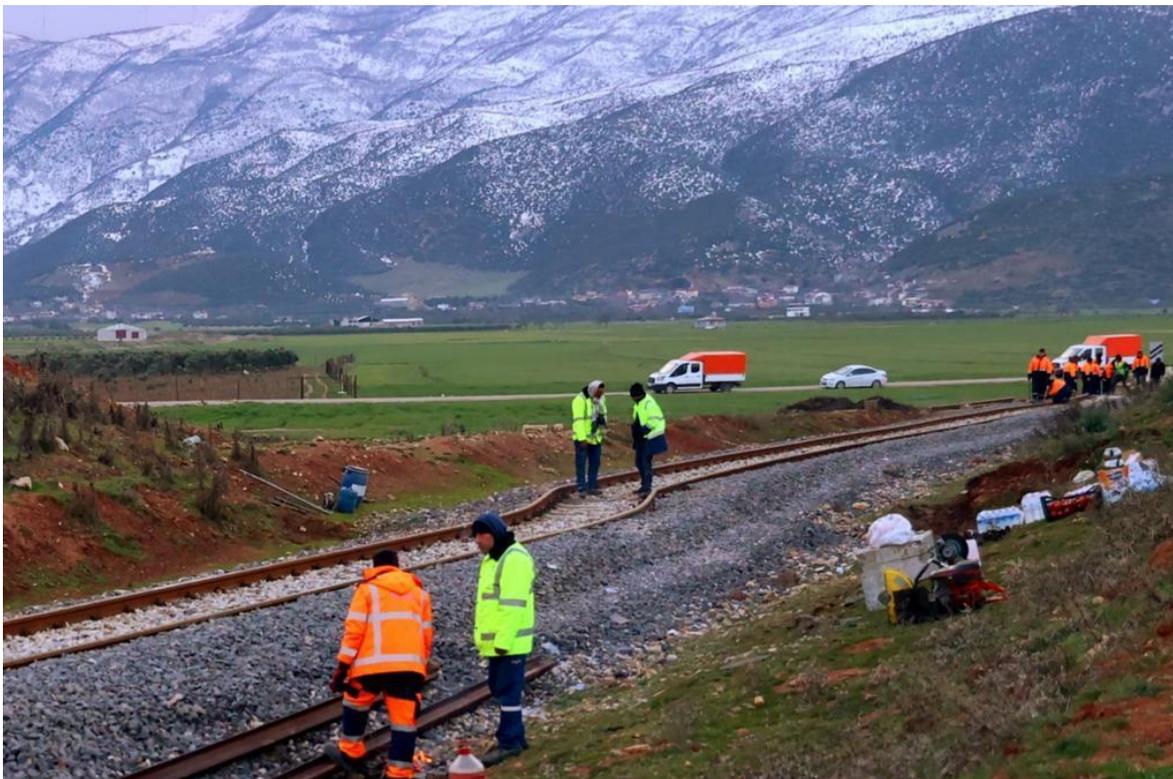
Figura 7.9. Desplazamiento lateral en las vías del tren (Twitter, 2023i).

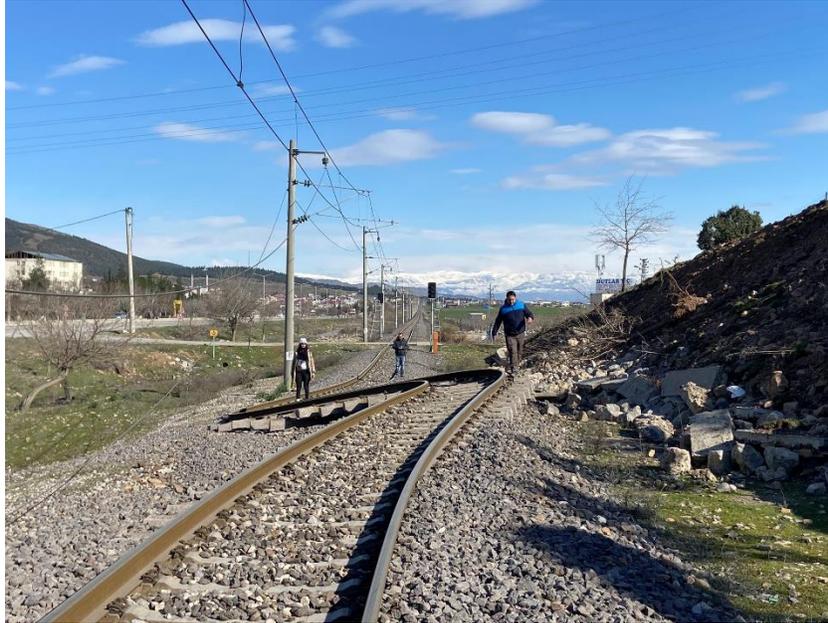
Figura 7.10. Desplazamiento lateral en las vías del tren (Twitter, 2023j).

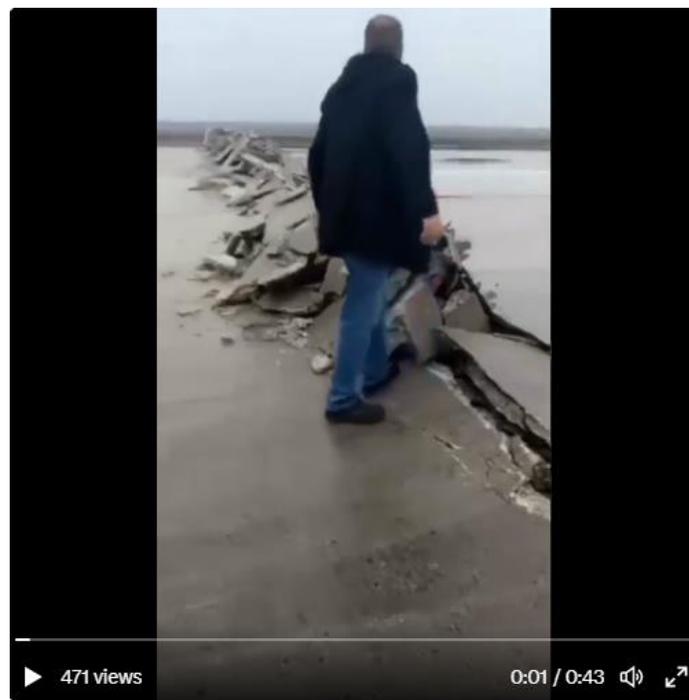
En la Figura 7.11 se muestra la captura de pantalla de un video donde se reportan daños en la pista de aterrizaje del aeropuerto Antakya Hatay.

Figura 7.11. Fallas en la pista de aterrizaje del aeropuerto Antakya Hatay (Twitter, 2023k).

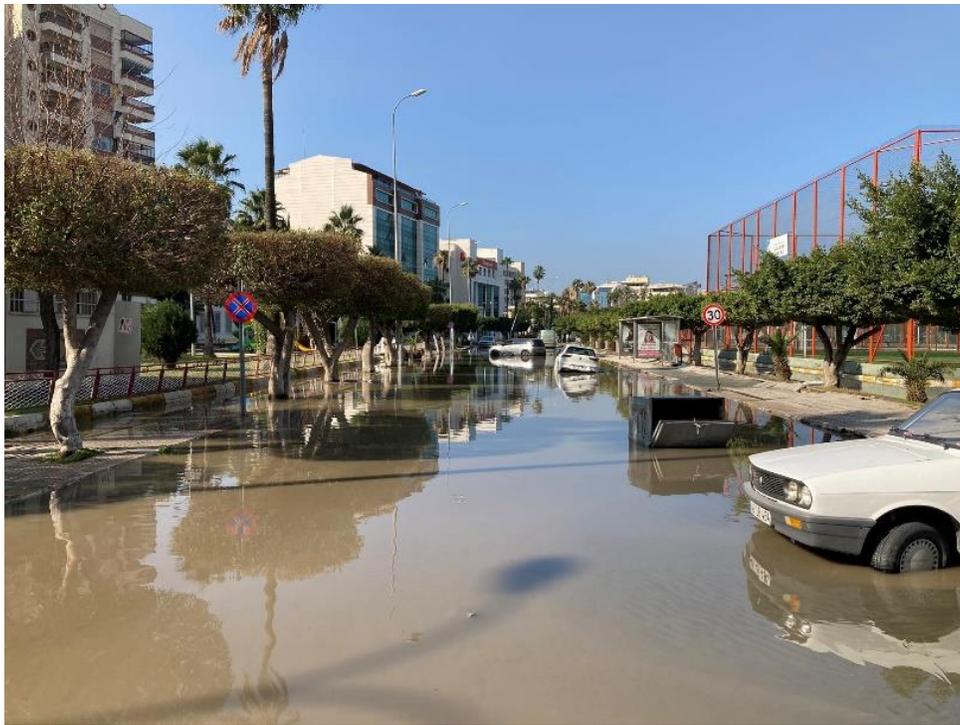
En las figuras 7.12 y 7.13 se muestran fallas en las redes de agua potable y alcantarillado en la ciudad de Hatay. Cabe mencionar que en el fondo de la Figura 7.13 se observa humo producto del incendio del puerto de Iskenderun, Turquía.

Figura 7.12. Fallas en las redes de agua potable y alcantarillado de Takay, Turquía (Twitter, 2023l).

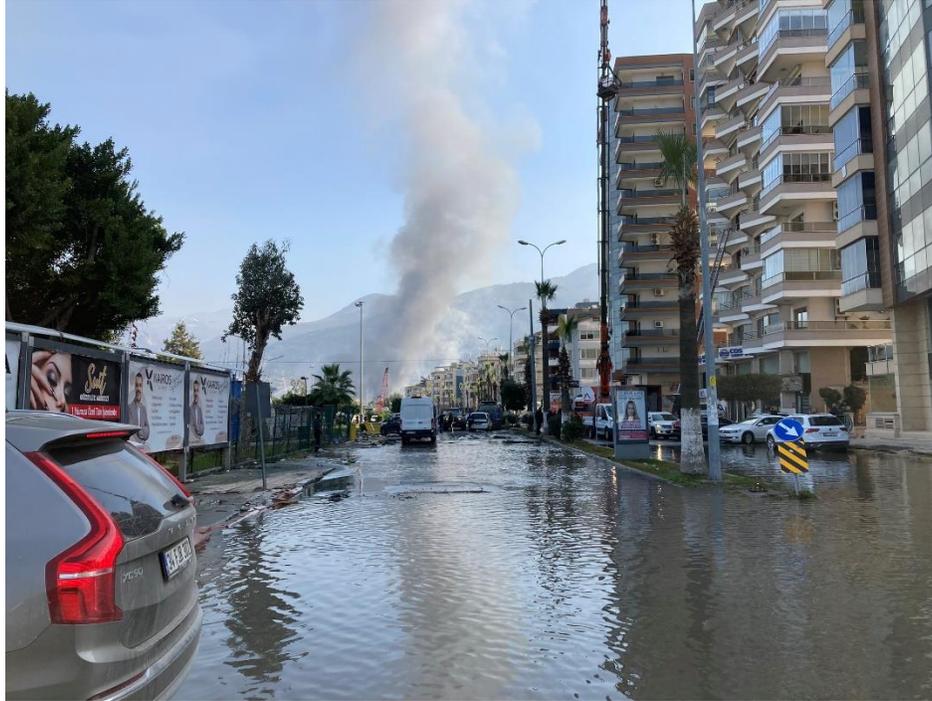
Figura 7.13. Fallas en las redes de agua potable y alcantarillado de Takay, Turquía (Twitter, 2023m).

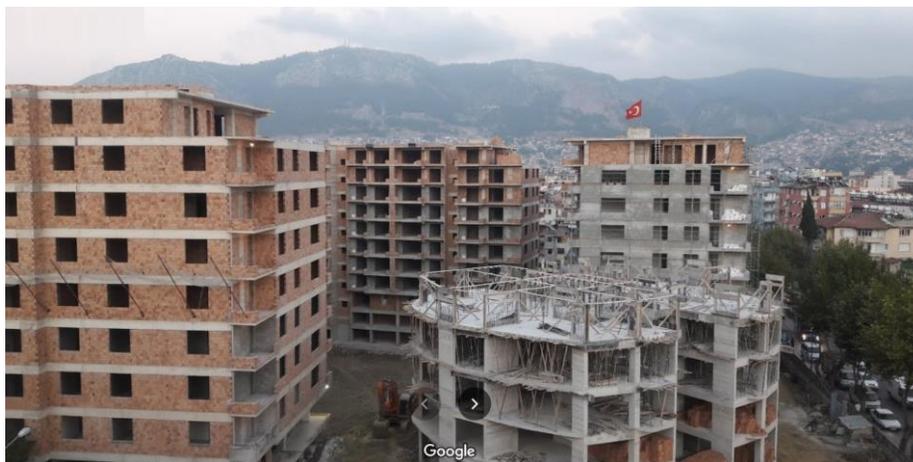
b) Evolución del proceso constructivo (Google, s.f.).

El conjunto estaba conformado por varios edificios de 9 pisos con locales comerciales en planta baja. De acuerdo con las fotografías del proceso constructivo (figura 8.3b), los edificios eran regulares, sin entrantes ni salientes y estaban estructurados con muros de mampostería con losas de concreto armado, aunque no se distinguen con claridad los elementos de confinamiento. En Google Maps, es posible consultar fotografías del conjunto durante su operación fechadas en mayo del 2020 y noviembre del 2022 (figura 8.3c).

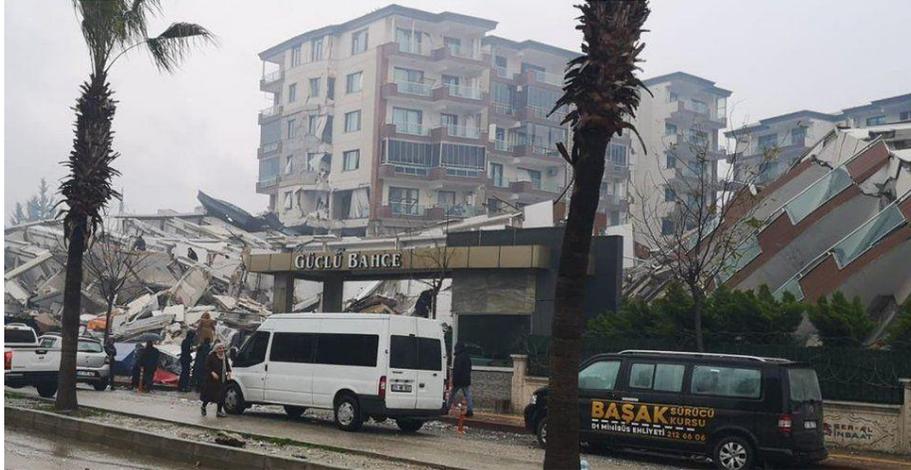
d) Vista del conjunto colapsado (Horton y Armstrong, 2023)

Después del sismo, el conjunto reportó colapso total de prácticamente todos los edificios y los que quedaron en pie denotan un daño grave (figura 8.3d). Esta situación ha resultado indignante para la población, puesto que los edificios resistieron en su posición menos de 5 años y fueron inaugurados oficialmente por el gobierno mismo.

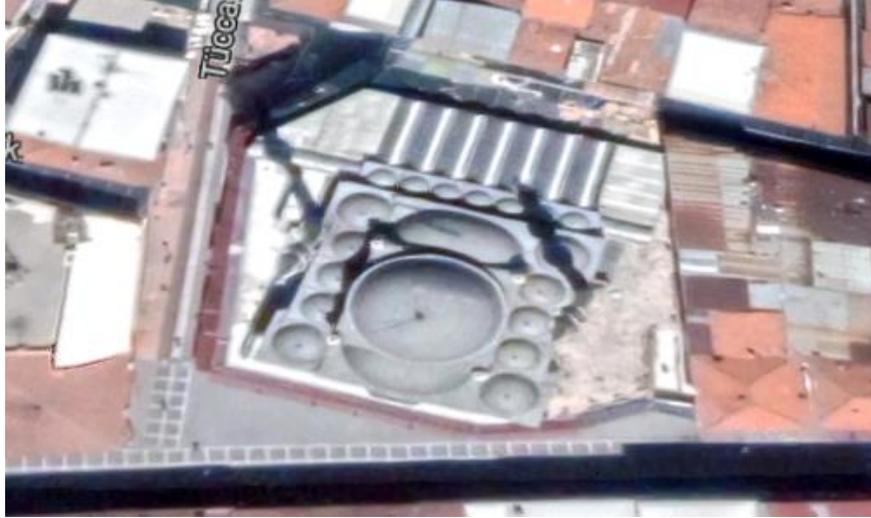
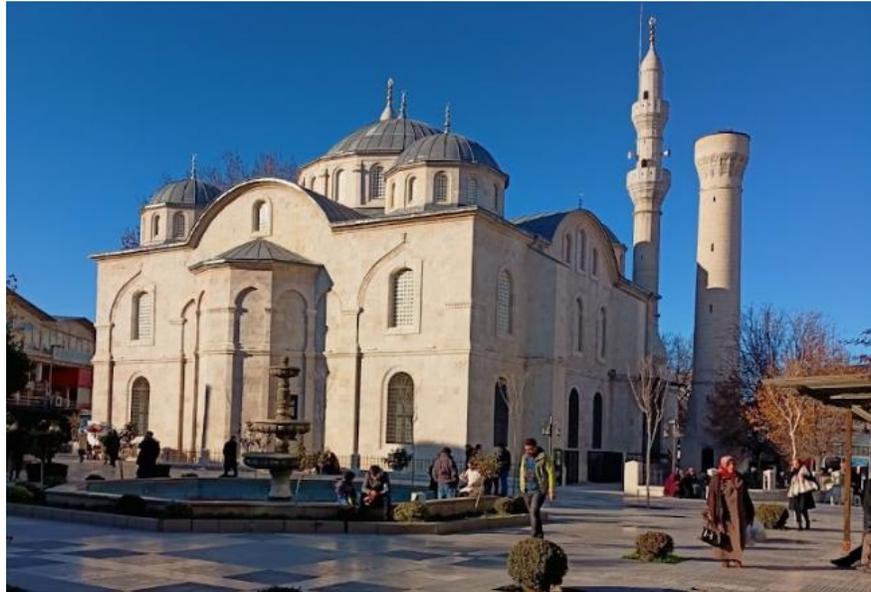
Figura 8.4. Vistas del edificio de la mezquita Yeni Cammi (continúa...)

La mezquita se localizaba en la calle de Hamidiye en la Ciudad de Malatya, que es la capital de la Provincia del mismo nombre con coordenadas latitud 38.400850 y longitud 38.350655; esto es a unos 220 km del epicentro. Se trataba de un edificio con una cúpula central principal y muros de mampostería perimetrales (figura 8.4a). En la figura 8.4b se muestra una vista de la edificación histórica previo al sismo; mientras que en las figuras 8.4c y 8.4d se incluyeron distintos ángulos de la estructura con el colapso parcial.
