Sociedad Mexicana de Ingeniería Sísmica, A.C.

Reporte preliminar de daños (virtual)

Sismos de Turquía del 06 de febrero de 2023

Febrero/2023

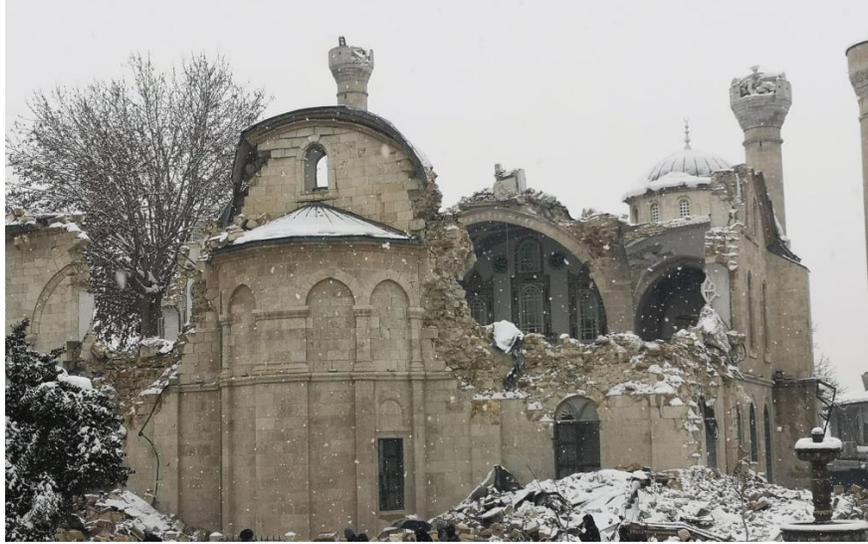
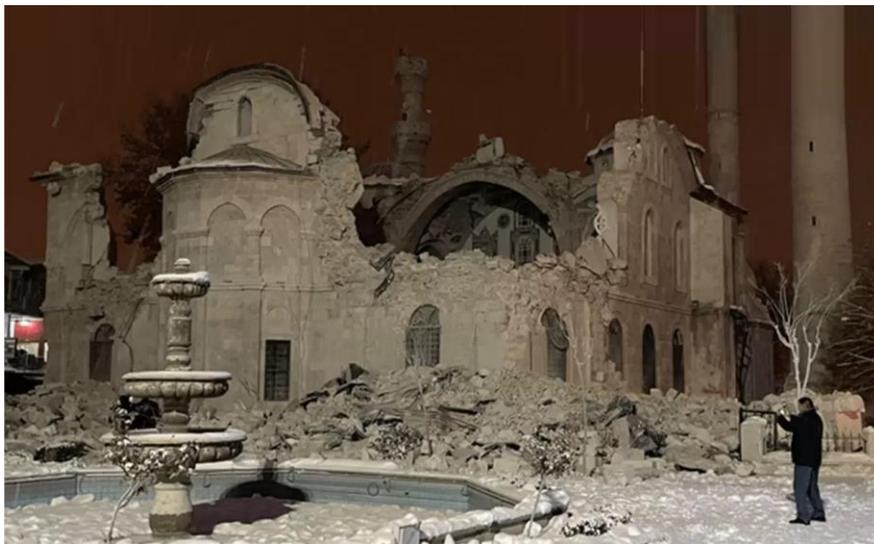
Figura 8.4. Vistas del edificio de la mezquita Yeni Cammi.

La mezquita se localizaba en la calle de Hamidiye en la Ciudad de Malatya, que es la capital de la Provincia del mismo nombre con coordenadas latitud 38.400850 y longitud 38.350655; esto es a unos 220 km del epicentro. Se trataba de un edificio con una cúpula central principal y muros de mampostería perimetrales (figura 8.4a). En la figura 8.4b se muestra una vista de la edificación histórica previo al sismo; mientras que en las figuras 8.4c y 8.4d se incluyeron distintos ángulos de la estructura con el colapso parcial.

c) Vista del edificio colapsado (Sabah, 2023).

d) Vista del edificio colapsado (BBC, 2023).

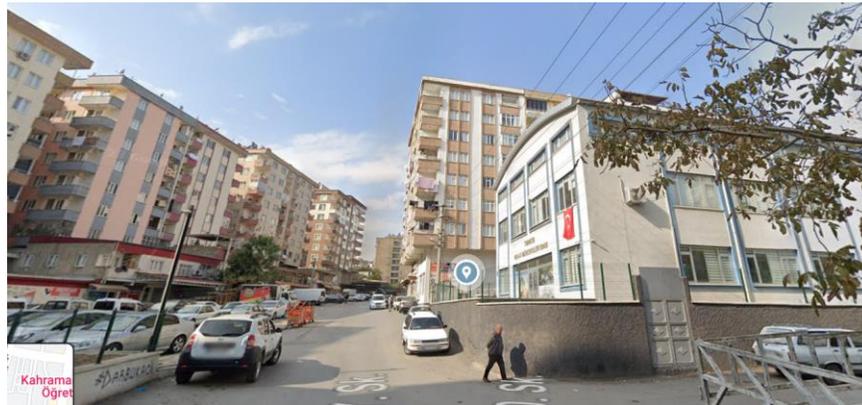
a) Vista del edificio del Colegio sobre la calle 33027 (Google, s.f.).

El Colegio está localizado en la calle 33027 en las coordenadas latitud 37.576344 y longitud 36.922368. En Google Maps hay fotografías históricas de la zona que inician en junio de 2015. En ellas, se nota la misma distribución urbana de las figuras 8.5a y 8.5b, lo que implica que los edificios alrededor del Colegio tenían al menos 8 años de haber sido construidos.

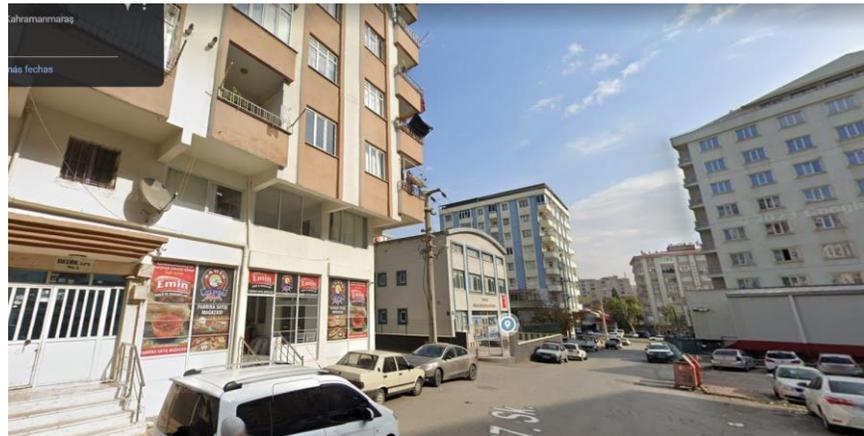
b) Vista del edificio del Colegio hacia el lado opuesto (Google, s.f.).

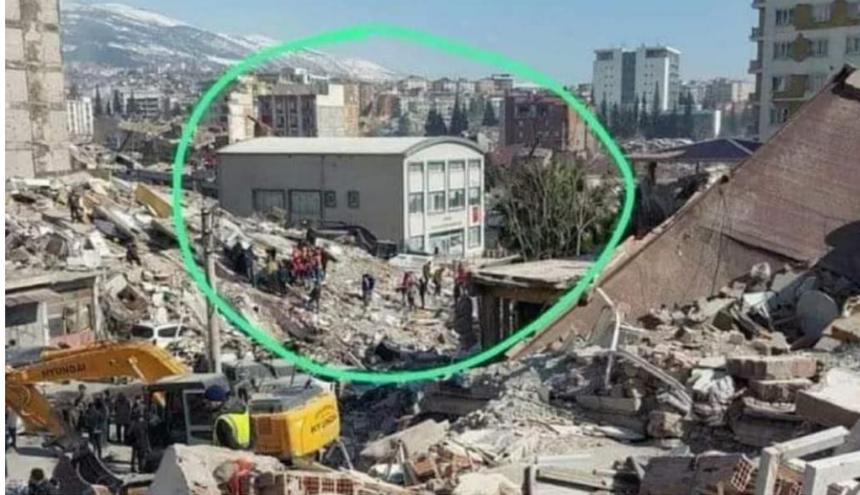
Figura 8.5. Fotografías del Colegio de Ingenieros Civiles antes y después de los sismos.

particular, una de las fotografías muestra edificios colapsados junto a la edificación del Colegio de Ingenieros Civiles de la Ciudad (Insaat Mühendisleri Odasi).

c) Panorama de los edificios colapsados alrededor del Colegio (Ulutaş 2023).
