SOCIEDAD MEXICANA DE INGENIERÍA SÍSMICA, A. C.

# REPORTE

## PRELIMINAR DE DAÑOS (VIRTUAL)

Sismo de Myanmar  
del 28 de marzo de 2025

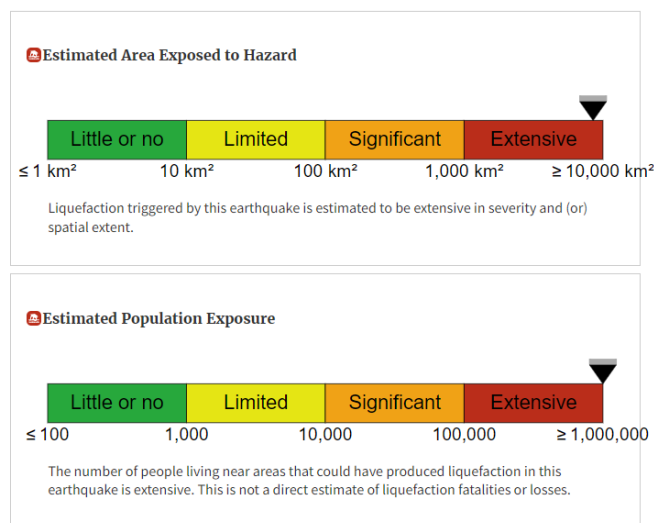
- **Evidencia:** Múltiples evidencias apuntan a que la licuación del suelo fue un fenómeno significativo y generalizado durante este sismo.
  - La evaluación preliminar de falla del terreno del USGS indicó explícitamente que la región probablemente estuvo expuesta a *licuación extensiva* inducida por el movimiento [1], Figura 3.9.

Figura 3.9. Área estimada expuesta al peligro, entre  $1,000 \text{ km}^2$  y  $\geq 10,000 \text{ km}^2$ , y exposición estimada de la población,  $\geq 1,000,000$ ; a la falla del terreno por licuación del suelo (<https://earthquake.usgs.gov/earthquakes/eventpage/us7000pn9s/ground-failure/summary>)

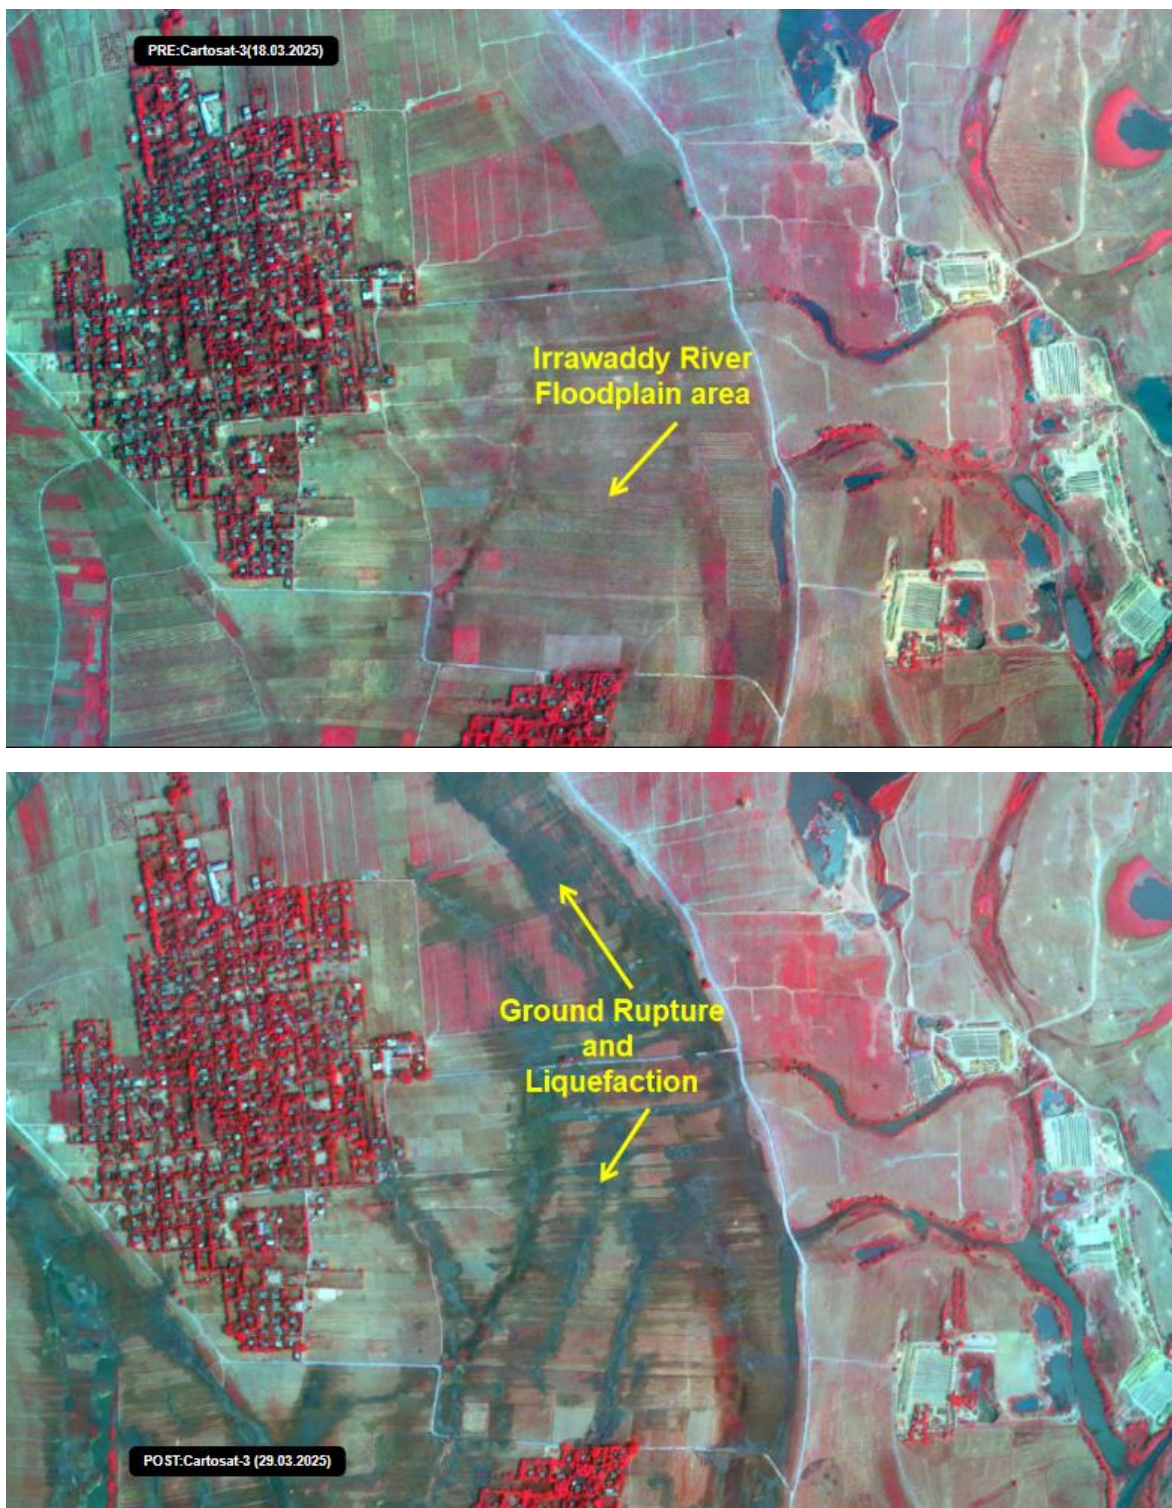
- El análisis de imágenes satelitales post-sismo de ISRO (Cartosat-3, del 29 de marzo) revelaron directamente "Grietas o rupturas" del terreno en las llanuras de inundación del río Irrawaddy asociadas con licuación" [17], Figura 3.11.

Figura 3.11. Irrawaddy River Floodplain, PRE: Cartosat-3 (18/03/2025) y POST: Cartosat-3 (29/03/2025)

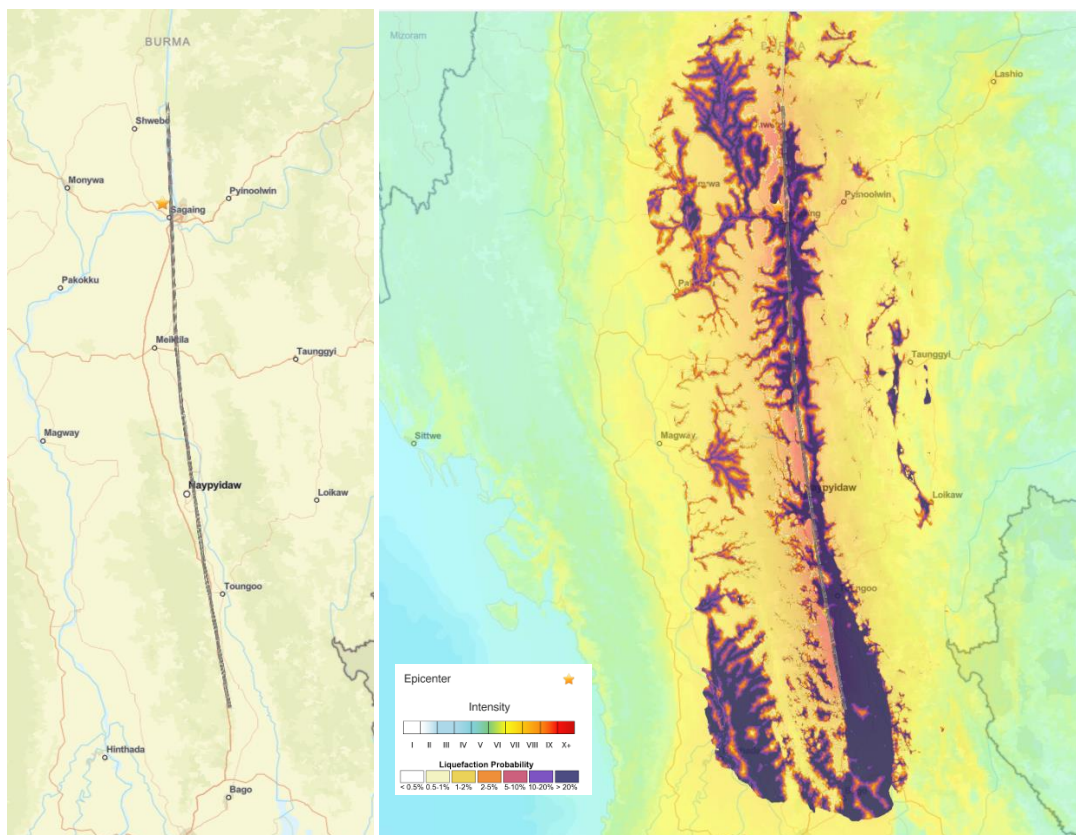
- **Distribución:** Es probable que la licuación se haya concentrado en áreas con las condiciones geológicas y geotécnicas más susceptibles, Figura 3.13:
  - A lo largo de las llanuras de inundación del río Irrawaddy cerca de Mandalay y Sagaing, donde se encuentran depósitos aluviales sueltos y saturados [4].
  - En las entidades políticas del oeste de Mandalay (Aungmyaythazan, Chanayethazan), identificadas con alto potencial de licuación en estudios previos [38].
  - Cerca de otros cuerpos de agua o en áreas con niveles freáticos superficiales dentro de la zona afectada.

*Figura 3.13. Ubicación de la falla de Sagaing (izquierda) y distribución de zonas con probabilidad de licuación del suelo (derecha)*  
(<https://earthquake.usgs.gov/earthquakes/eventpage/us7000pn9s/map?shakeMapIntensity=false&ground-failure-liquefaction=true>)

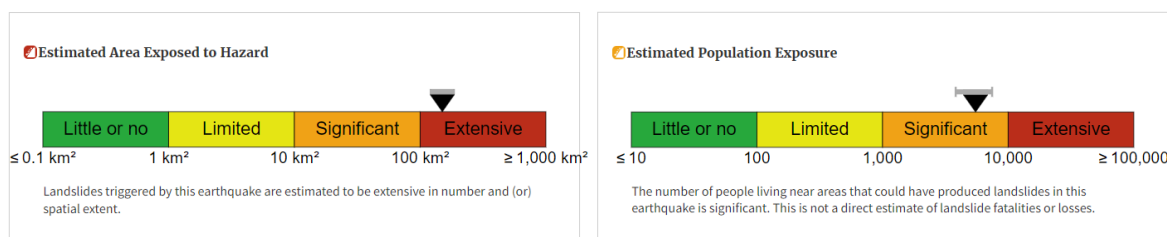
La evaluación preliminar del USGS también indicó la probabilidad *significativa* de deslizamientos de tierra [1]. Las ubicaciones potenciales incluyen las pendientes más pronunciadas a lo largo de las riberas del río Irrawaddy [24], las colinas que rodean la cuenca central (como las colinas de Sagaing [28]), y posiblemente taludes de carreteras. Aunque faltan informes específicos de deslizamientos en las fuentes consultadas, el peligro potencial existe dada la topografía y la fuerte acción sísmica (figuras 3.15 a 3.17).

Figura 3.15. Área estimada expuesta al peligro, entre  $100 \text{ km}^2$  y  $\geq 1,000 \text{ km}^2$ , y exposición estimada de la población, entre 1,000 y  $\geq 10,000$ ; a la falla del terreno por deslizamiento de tierra

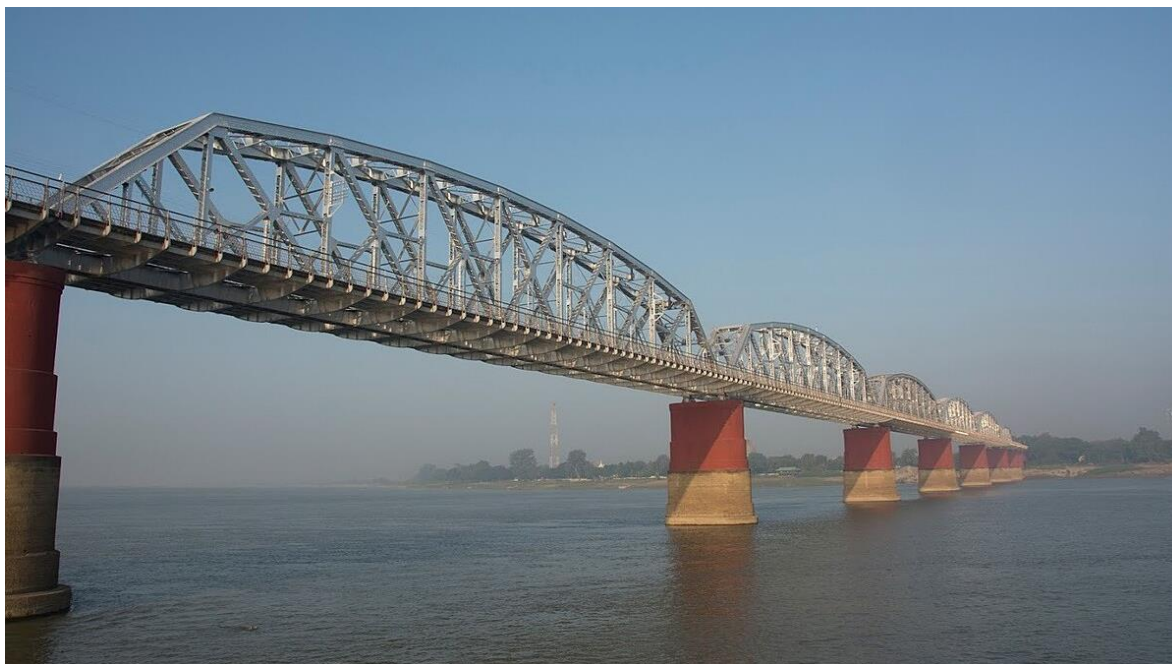
*Figura 6.1. Puente Ava antes del terremoto del 28 de marzo de 2025.*

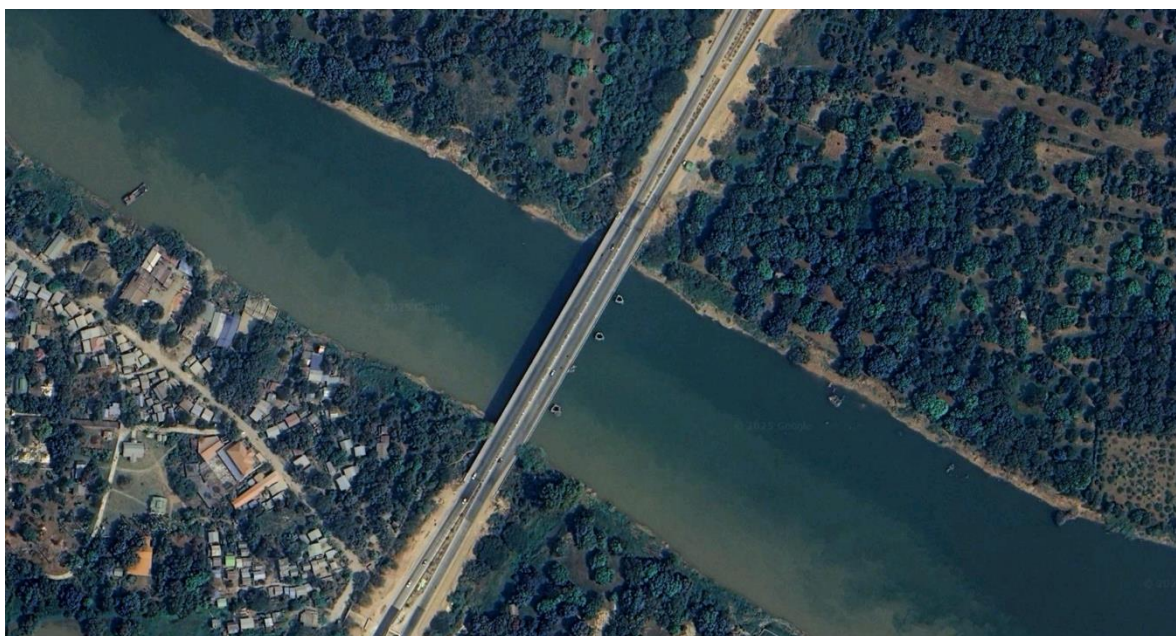
*Figura 6.6. Vista aérea del Puente Duthawaddy, cerca del Aeropuerto Internacional de Mandalay antes del sismo de Myanmar el 28 de marzo de 2025.*

**Daños Observados:** Los informes indican que el puente colapsó durante el terremoto, fallando los pilares de soporte y cayendo secciones de la plataforma al río. Este colapso ha provocado interrupciones significativas en una de las principales arterias de transporte de Myanmar.

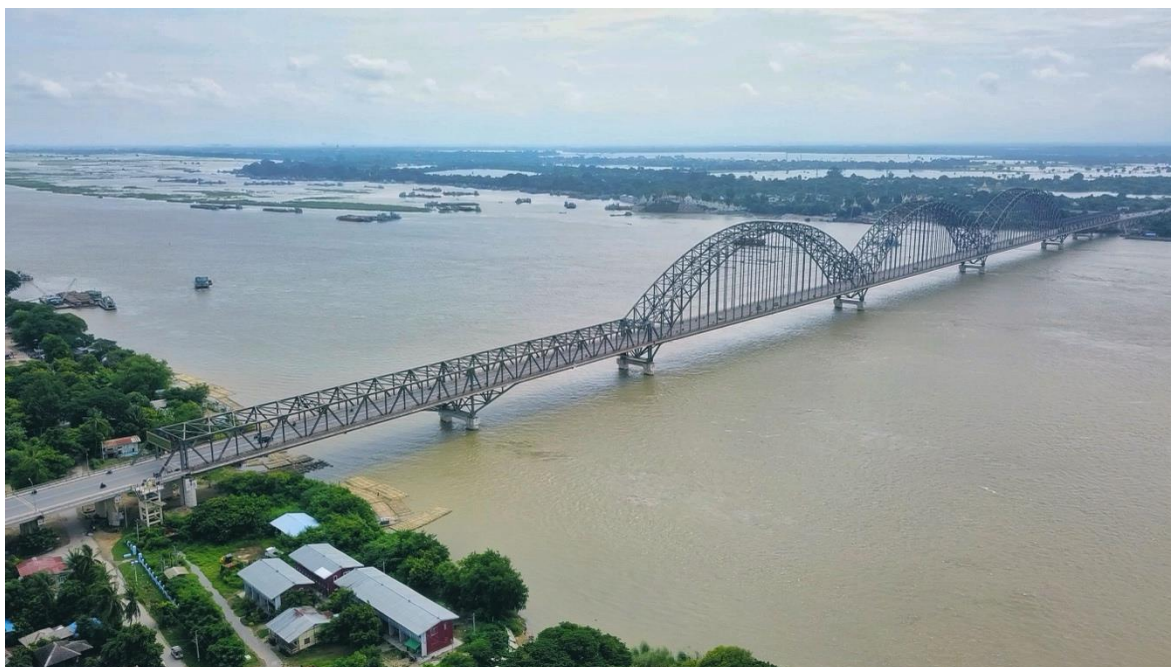
*Figura 6.8. El Puente Yadanabon, adyacente al puente Ava sobre el Río Irrawaddy.*
