SOCIEDAD MEXICANA DE INGENIERÍA SÍSMICA, A. C.

# REPORTE

## PRELIMINAR DE DAÑOS (VIRTUAL)

Sismo de Myanmar  
del 28 de marzo de 2025

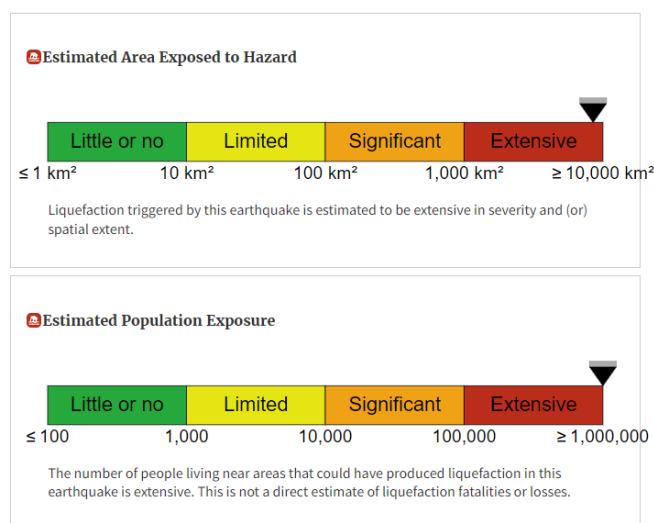
- **Evidencia:** Múltiples evidencias apuntan a que la licuación del suelo fue un fenómeno significativo y generalizado durante este sismo.
  - La evaluación preliminar de falla del terreno del USGS indicó explícitamente que la región probablemente estuvo expuesta a *licuación extensiva* inducida por el movimiento [1], Figura 3.9.

Figura 3.9. Área estimada expuesta al peligro, entre  $1,000 \text{ km}^2$  y  $\geq 10,000 \text{ km}^2$ , y exposición estimada de la población,  $\geq 1,000,000$ ; a la falla del terreno por licuación del suelo (<https://earthquake.usgs.gov/earthquakes/eventpage/us7000pn9s/ground-failure/summary>)

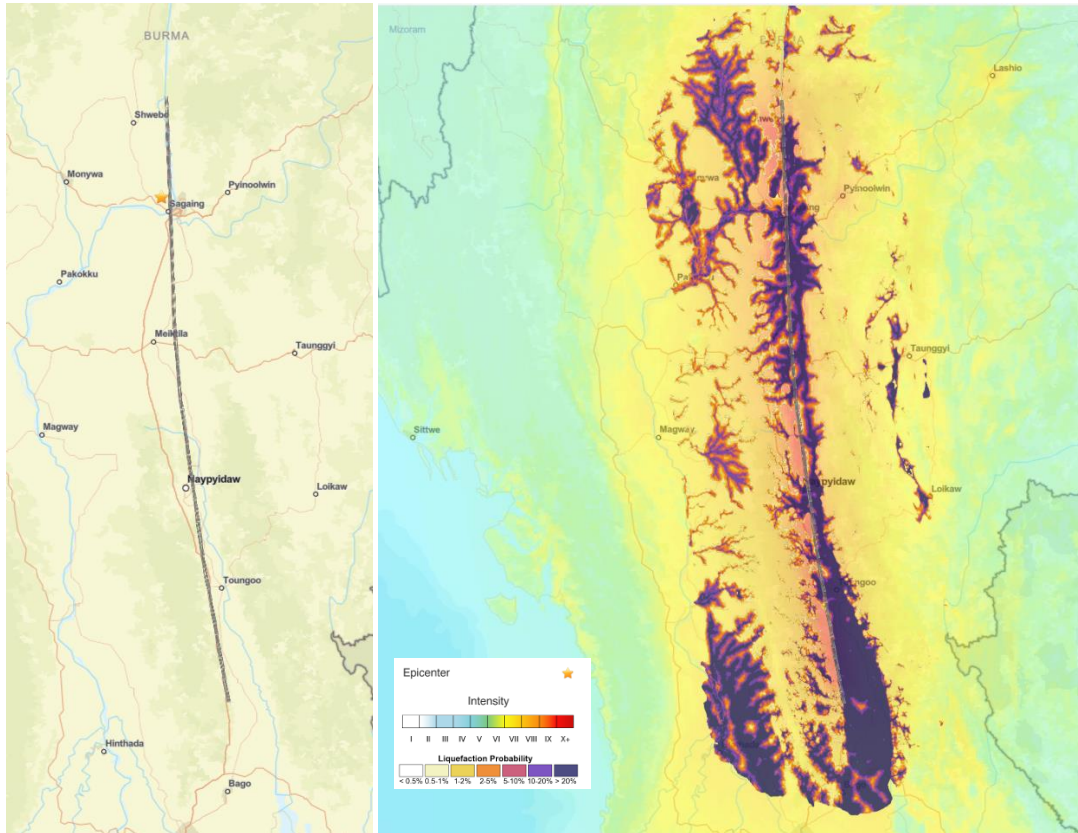
- **Distribución:** Es probable que la licuación se haya concentrado en áreas con las condiciones geológicas y geotécnicas más susceptibles, Figura 3.13:

*Figura 3.13. Ubicación de la falla de Sagaing (izquierda) y distribución de zonas con probabilidad de licuación del suelo (derecha)*  
(<https://earthquake.usgs.gov/earthquakes/eventpage/us7000pn9s/map?shakeMapIntensity=false&ground-failure-liquefaction=true>)

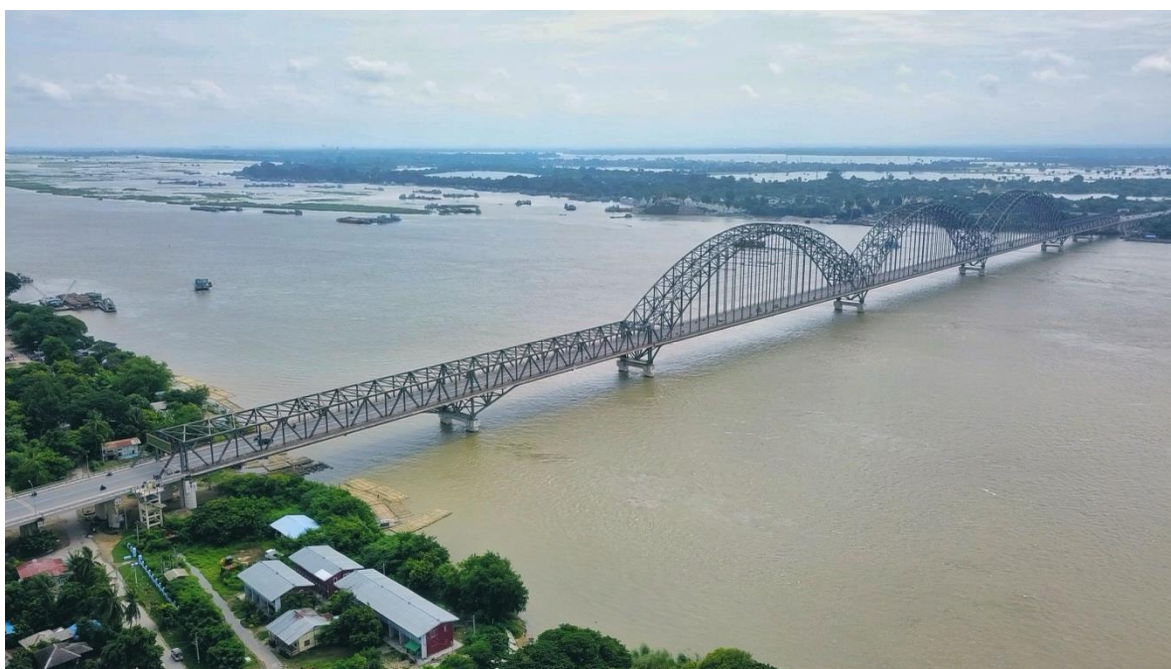
*Figura 6.8. El Puente Yadanabon, adyacente al puente Ava sobre el Río Irrawaddy.*
